ARGINI, SPONDE E OPERE IDRAULICHE LUNGO IL CORSO DELL'ARNO CARTOGRAFIA DI SINTESI

Tra le necessità di interventi per la riduzione del rischio idraulico, precedentemente esposte, le pagine che seguono sintetizzano le problematiche di manutenzione ordinaria e straordinaria del fiume, indicate al punto 2 del quadro riassuntivo di pag. 37, scaturite da un'apposita indagine che ha dimostrato la sua utilità anche per la programmazione degli interventi di manutenzione idraulica, previsti dalla legge 19 luglio 1993, n° 236 e per il riordino delle competenze in materia idraulica nel bacino dell'Arno, previste dall'art. 14 della Legge 183/89, di cui all'allegato D.M. 15 dicembre 1993.

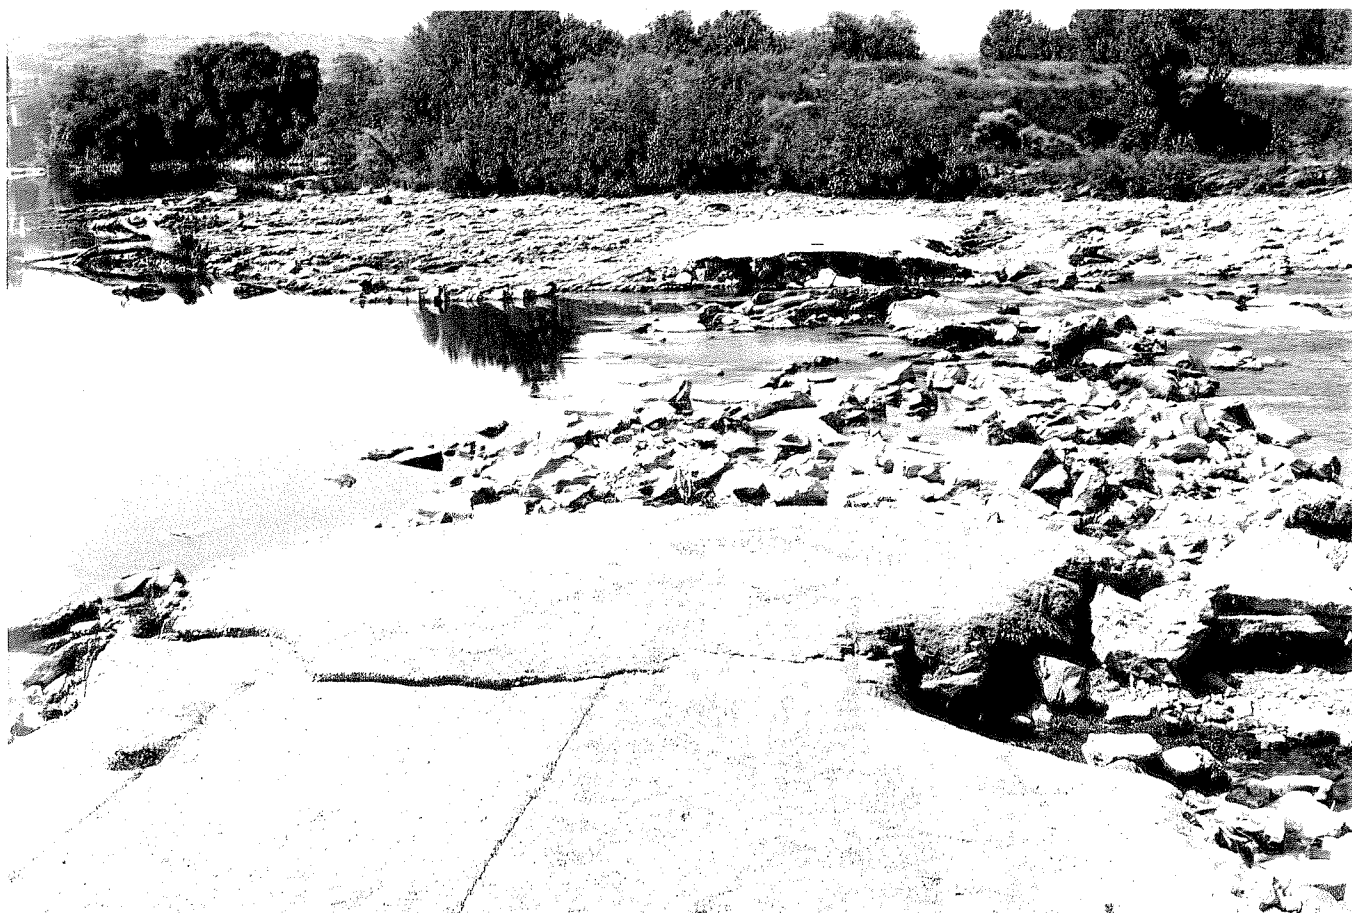
Traversa in località “Candeli” ad est di Firenze, distrutta dagli eventi di piena [26 maggio 1993 - Tav. 11 B].

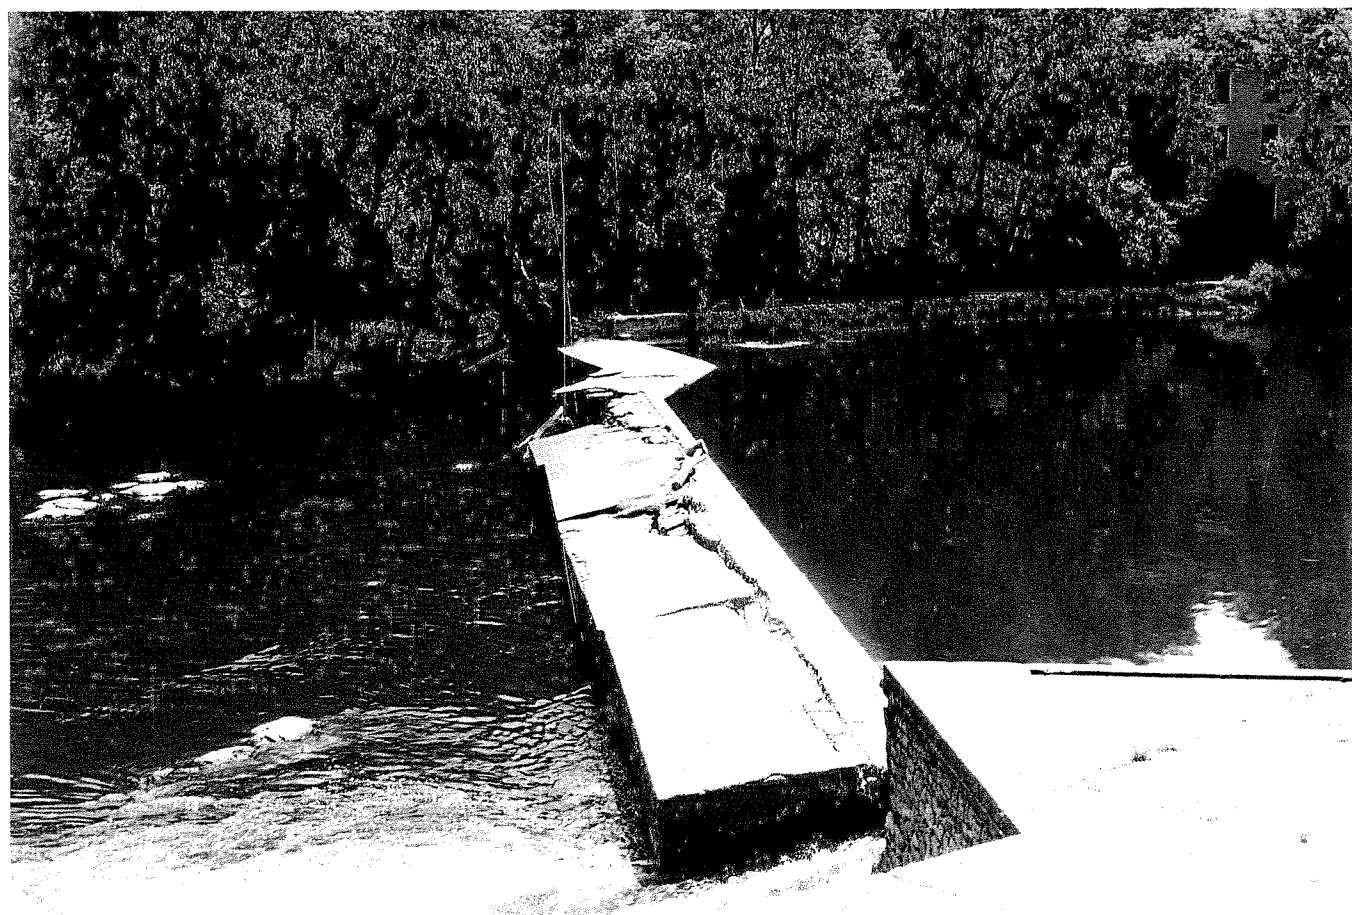
Danneggiamenti a traversa in cemento armato presso il “ Mulino” di Incisa Valdarno (FI) [1 giugno 1993 - Tav. 9 C].

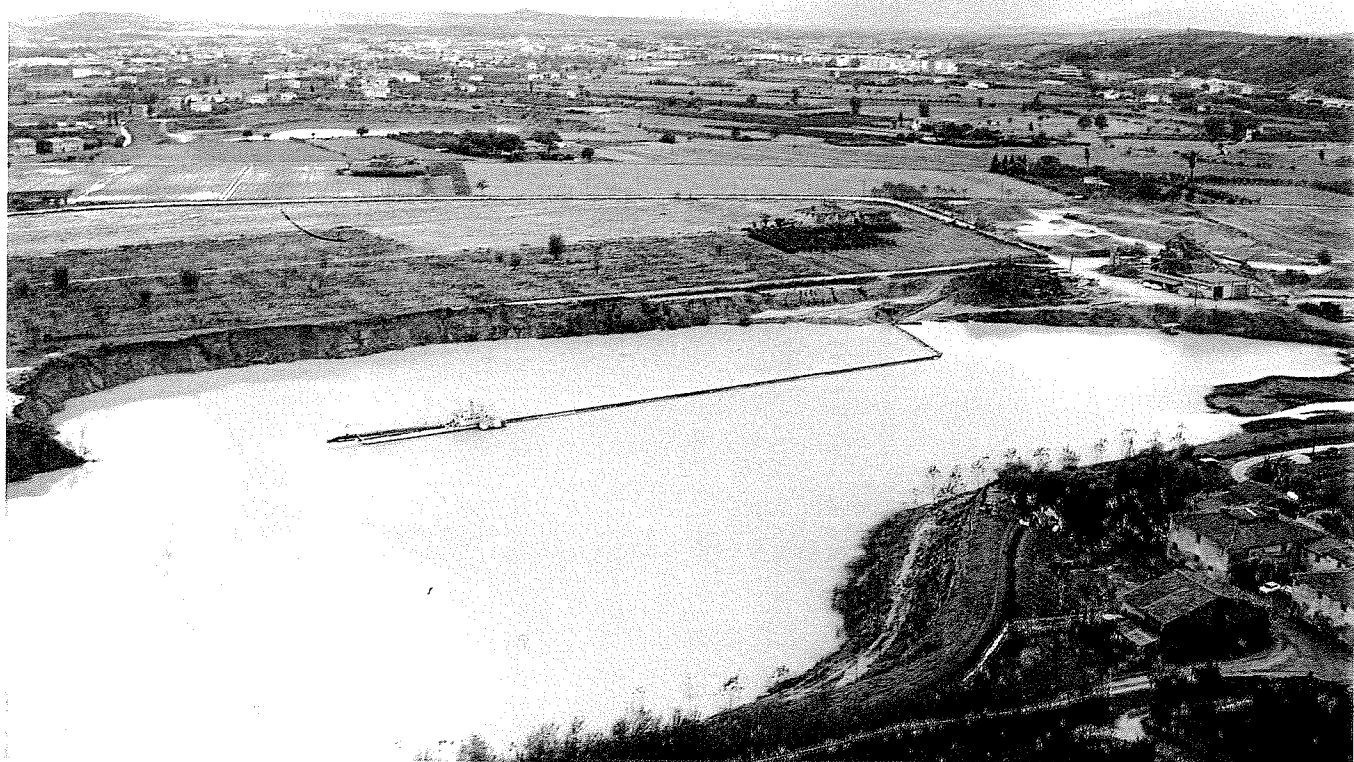
Cave di sabbia tra Montelupo Fiorentino ed Empoli (FI), in sinistra idrografica (località “Le Piagge”) [23 ottobre 1992 - Tav. 15 C].

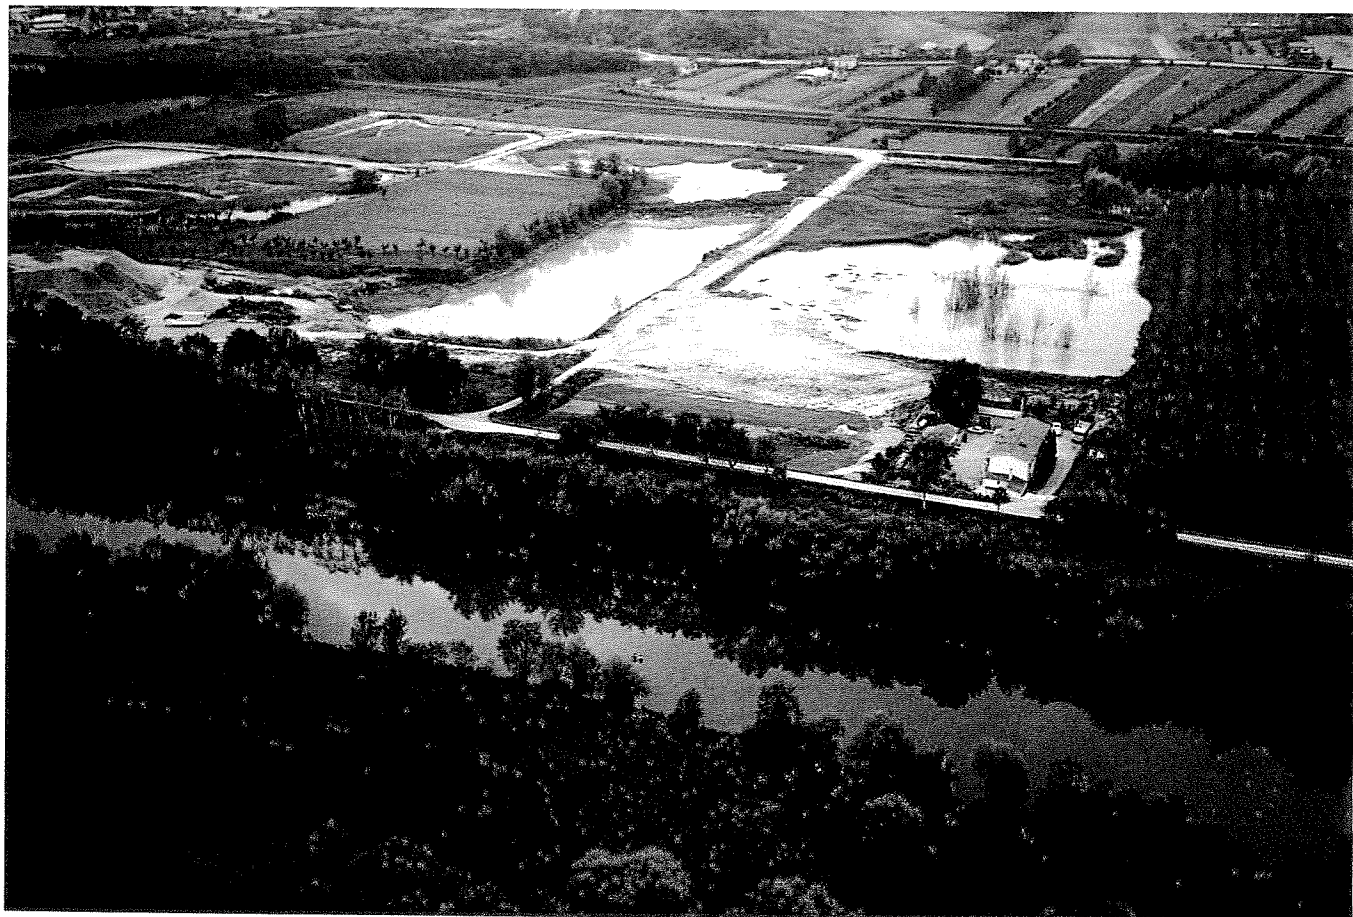
Escavazione sulla sponda dell'Arno tra Figline e San Giovanni Valdarno [26 settembre 1992 - Tav. 8 C].

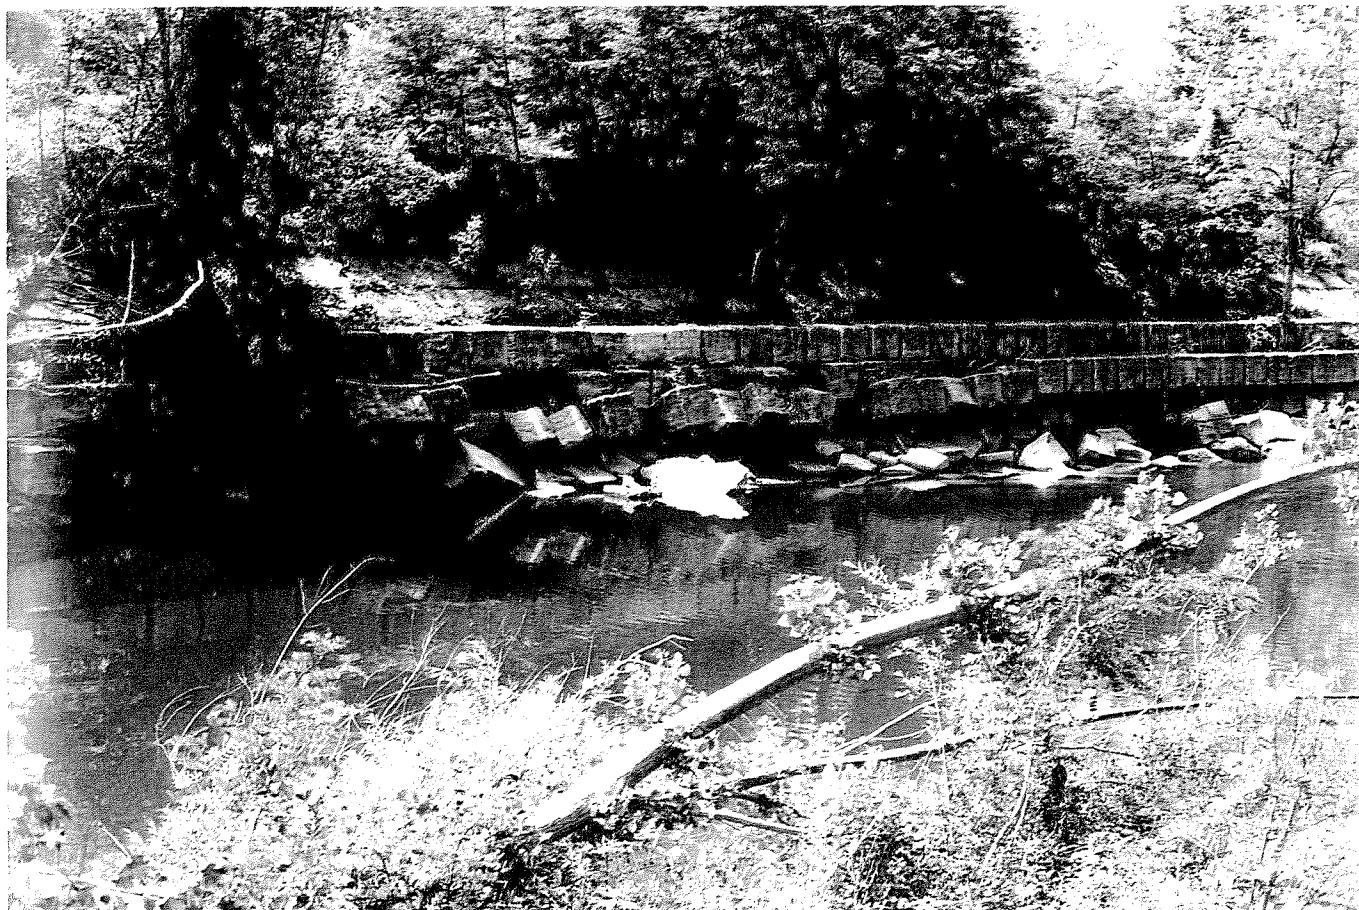
Difesa di sponda in prismi di calcestruzzo, fortemente danneggiata dall'erosione, presente nell'Arno a valle di Vado, due chilometri a monte del Ponte di Castelluccio, a sud di Capolona [7 giugno 1993 - Tav. 4 B].

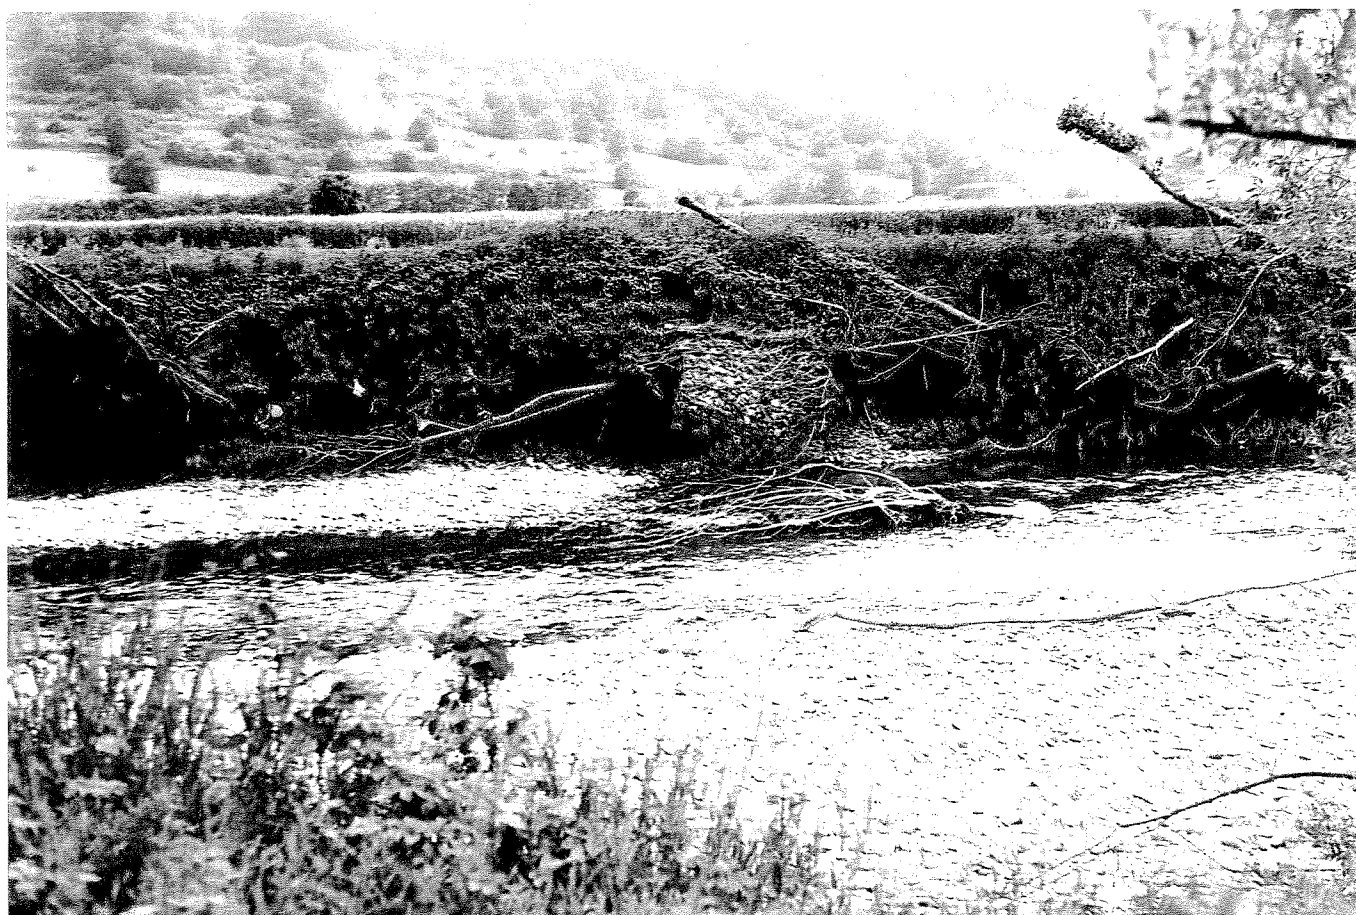
Erosione di sponda con pennello di gabbionate collassato e piante sradicate nell'alveo dell'Arno in Casentino (AR), in località Campaldino, presso Ponte a Poppi [10 giugno 1993 - Tav. 1 C].

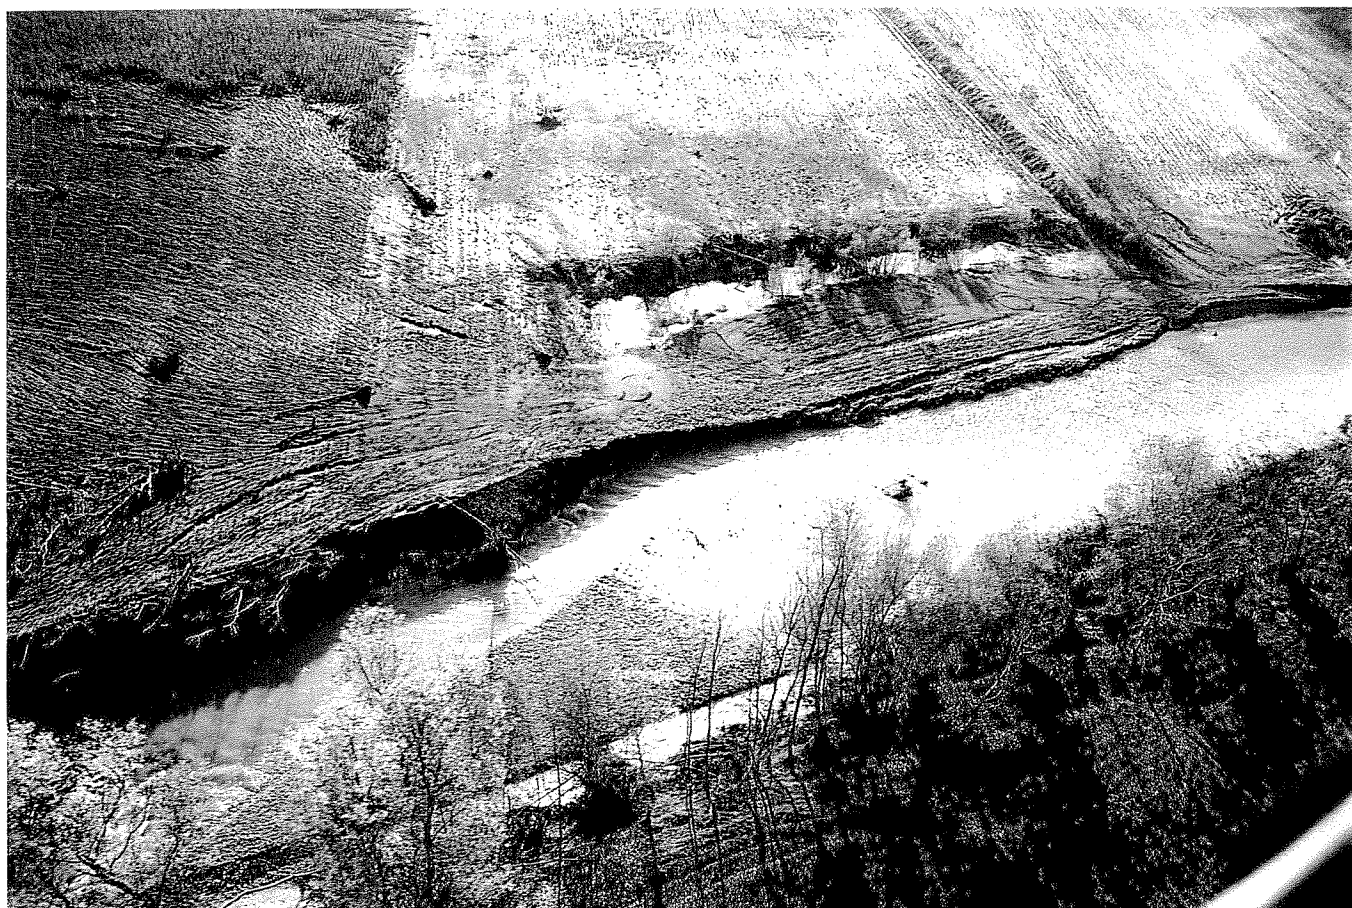
Erosione di sponda nell'Arno in Casentino (AR) a monte di Poppi [24 novembre 1992 - Tav. 1 C].

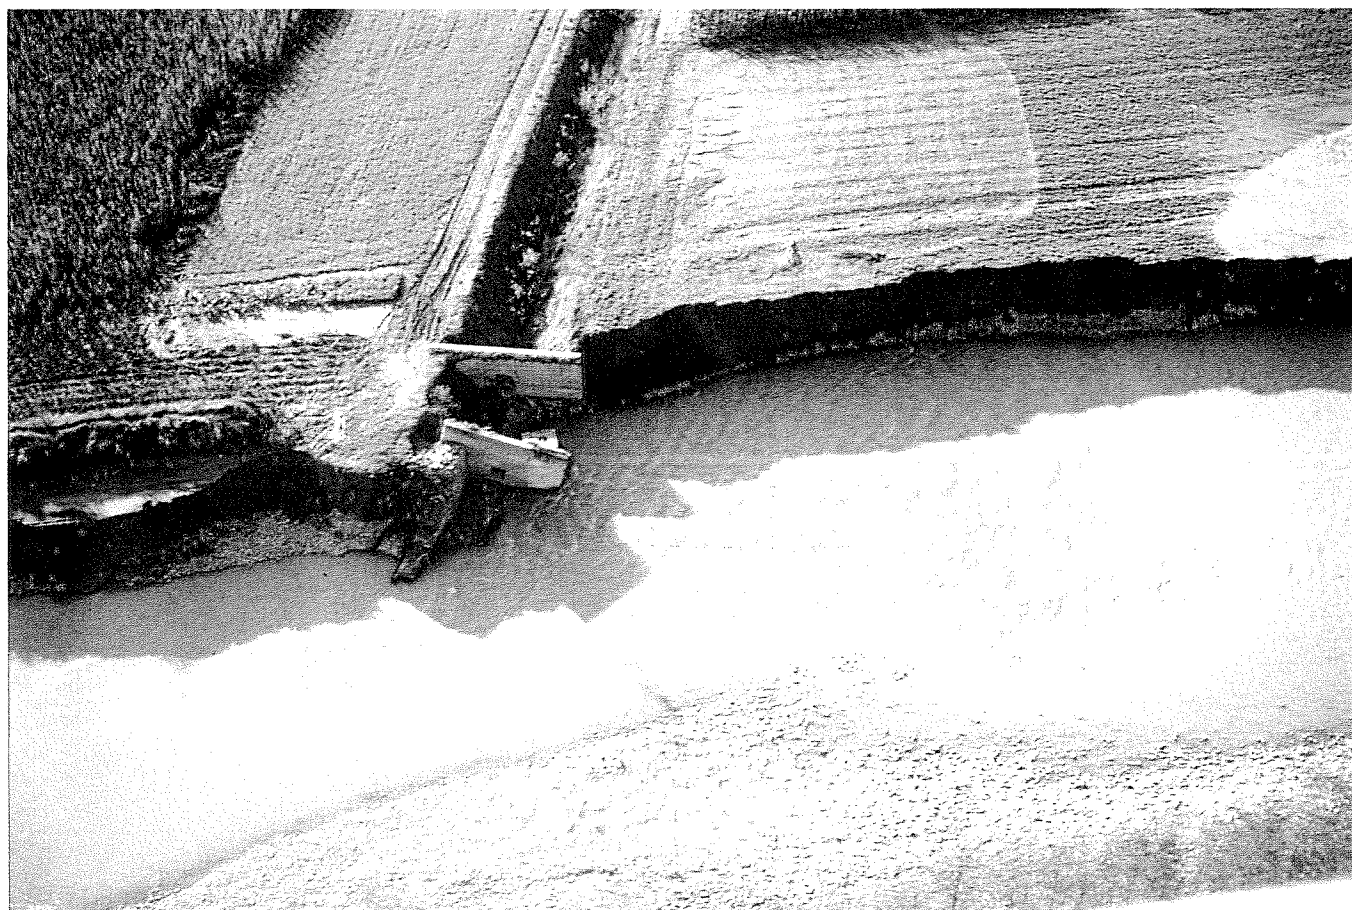
L'Arno tra Poppi e Bibbiena, con gravi fenomeni di erosione di sponda (particolare) e locale accumulo ghiaioso [24 novembre 1992 - Tav. 2 A].

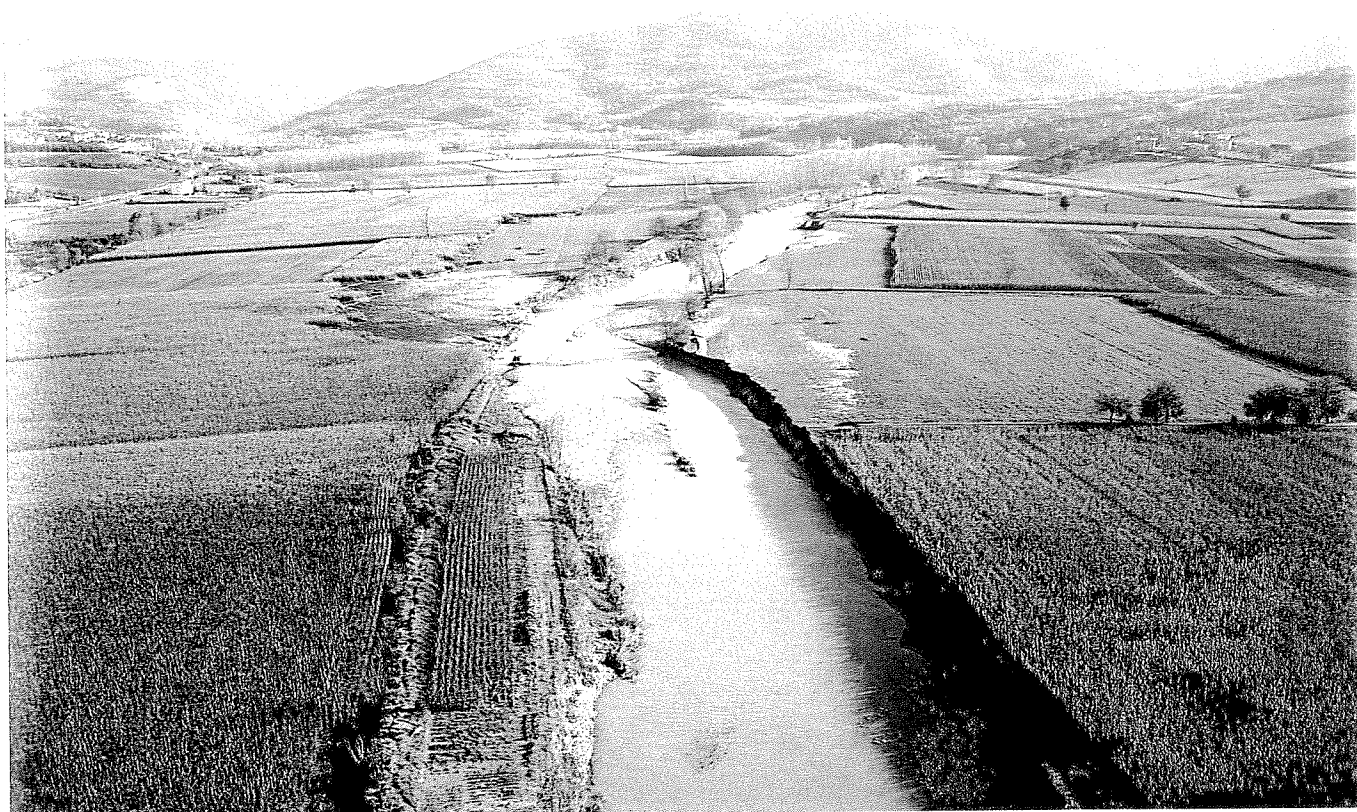
L'Arno tra Poppi e Bibbiena (AR) con fenomeni di erosione di sponda [24 novembre 1992 - Tav. 2 A].

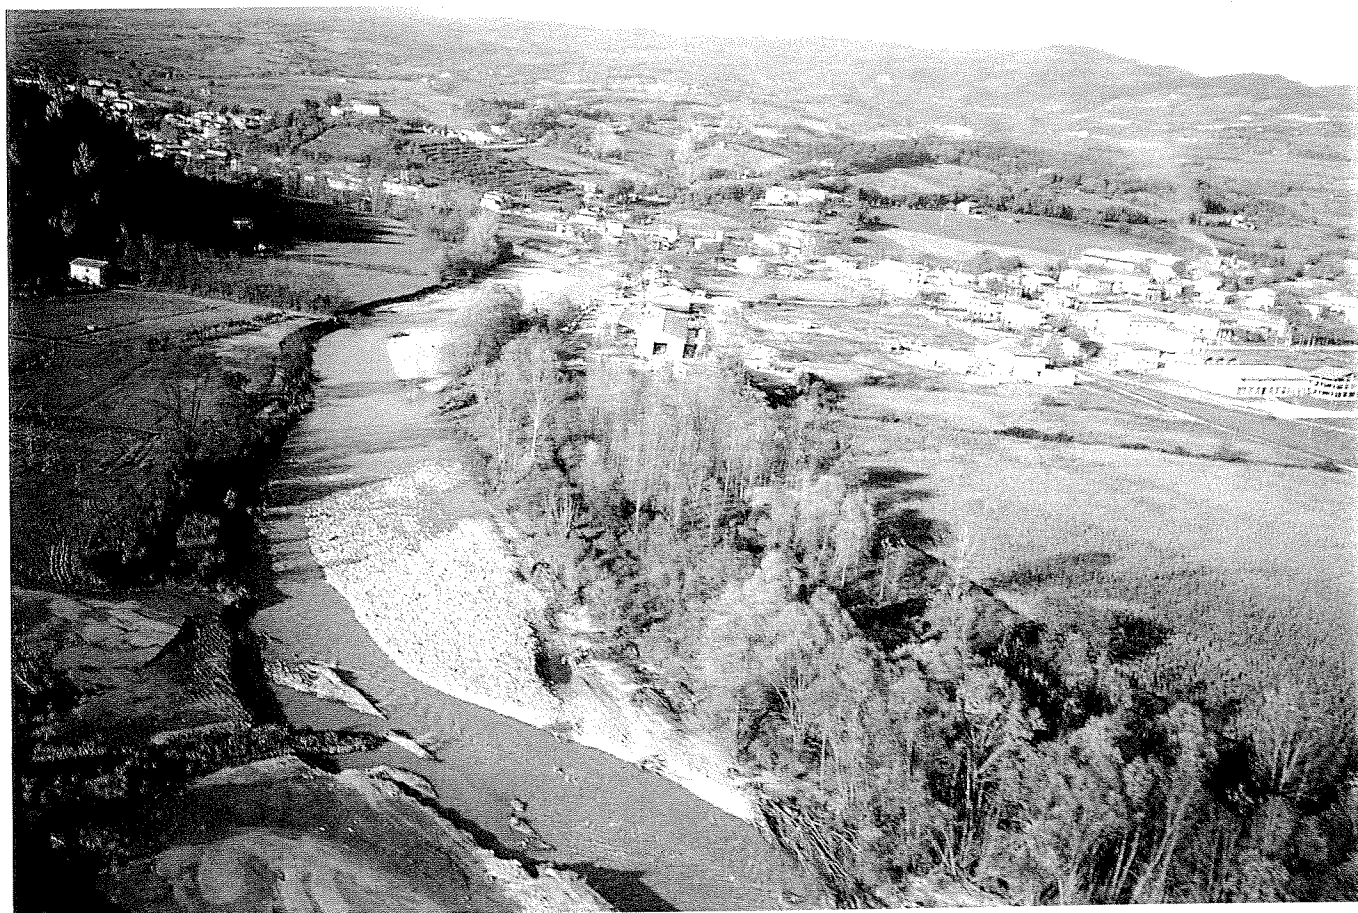
Piana di Poppi (AR): locali accumuli di materiale in riva sinistra e erosione di sponda sulla destra [5 novembre 1992 - Tav. 2 A].

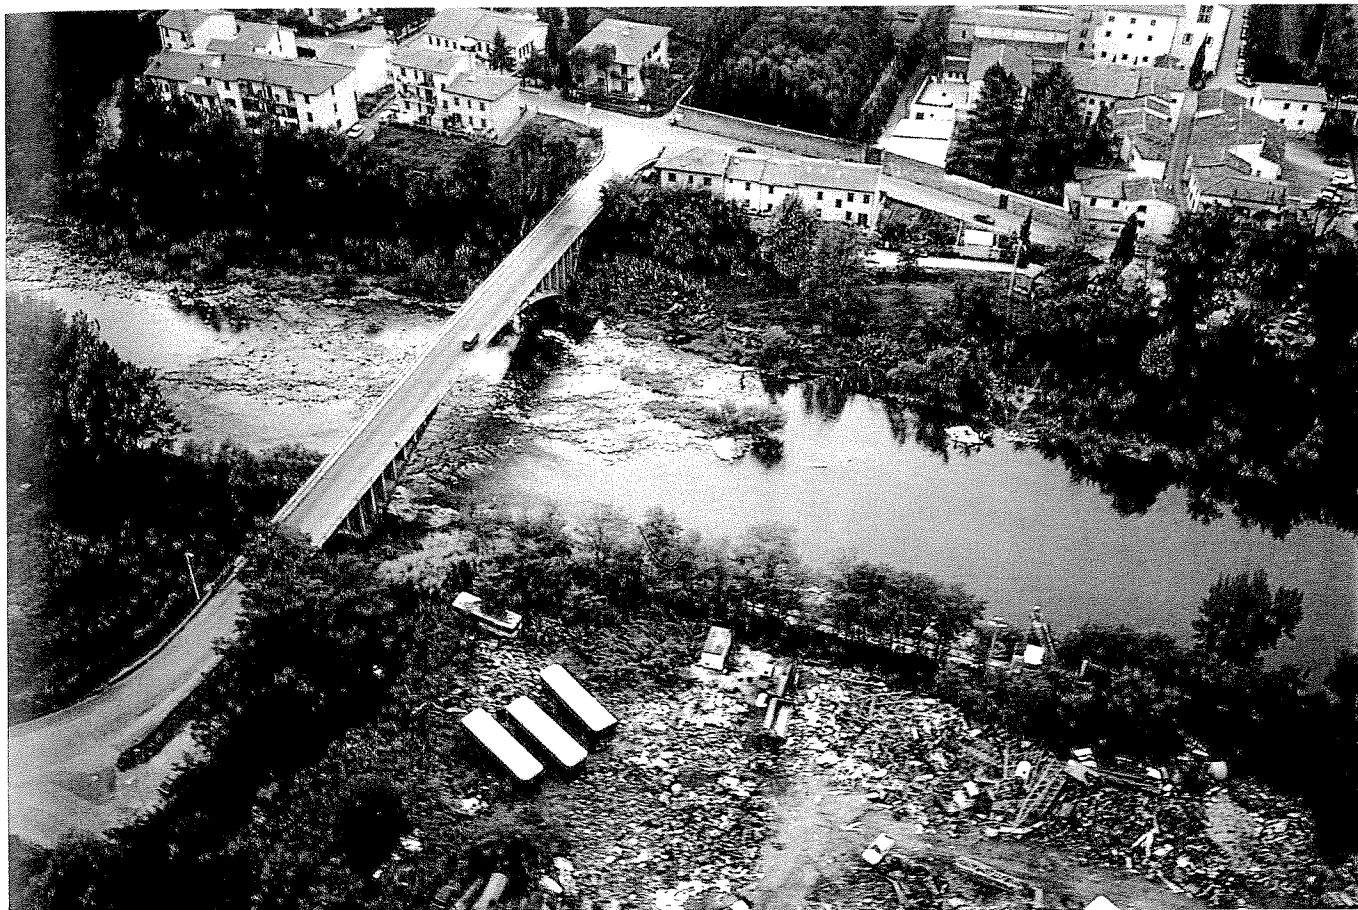
L'Arno a Rosano, ad est di Firenze, con accumuli di materiale di rottamazione sulla sponda [24 novembre 1992 - Tav. 10 A].

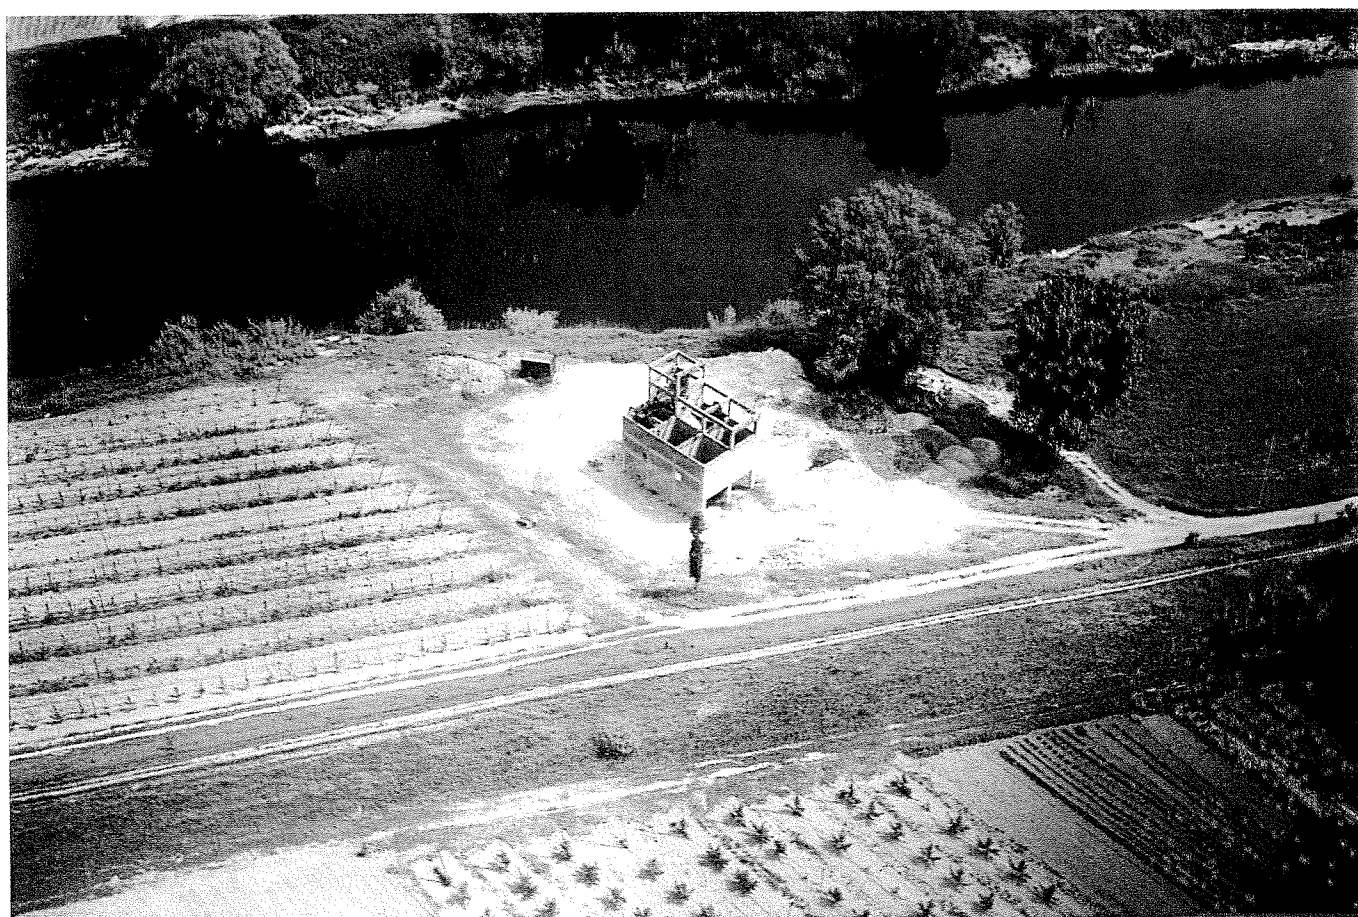
Infrastruttura abbandonata e discarica ad ovest di Montelupo Fiorentino [26 giugno 1993 - Tav. 14 A].

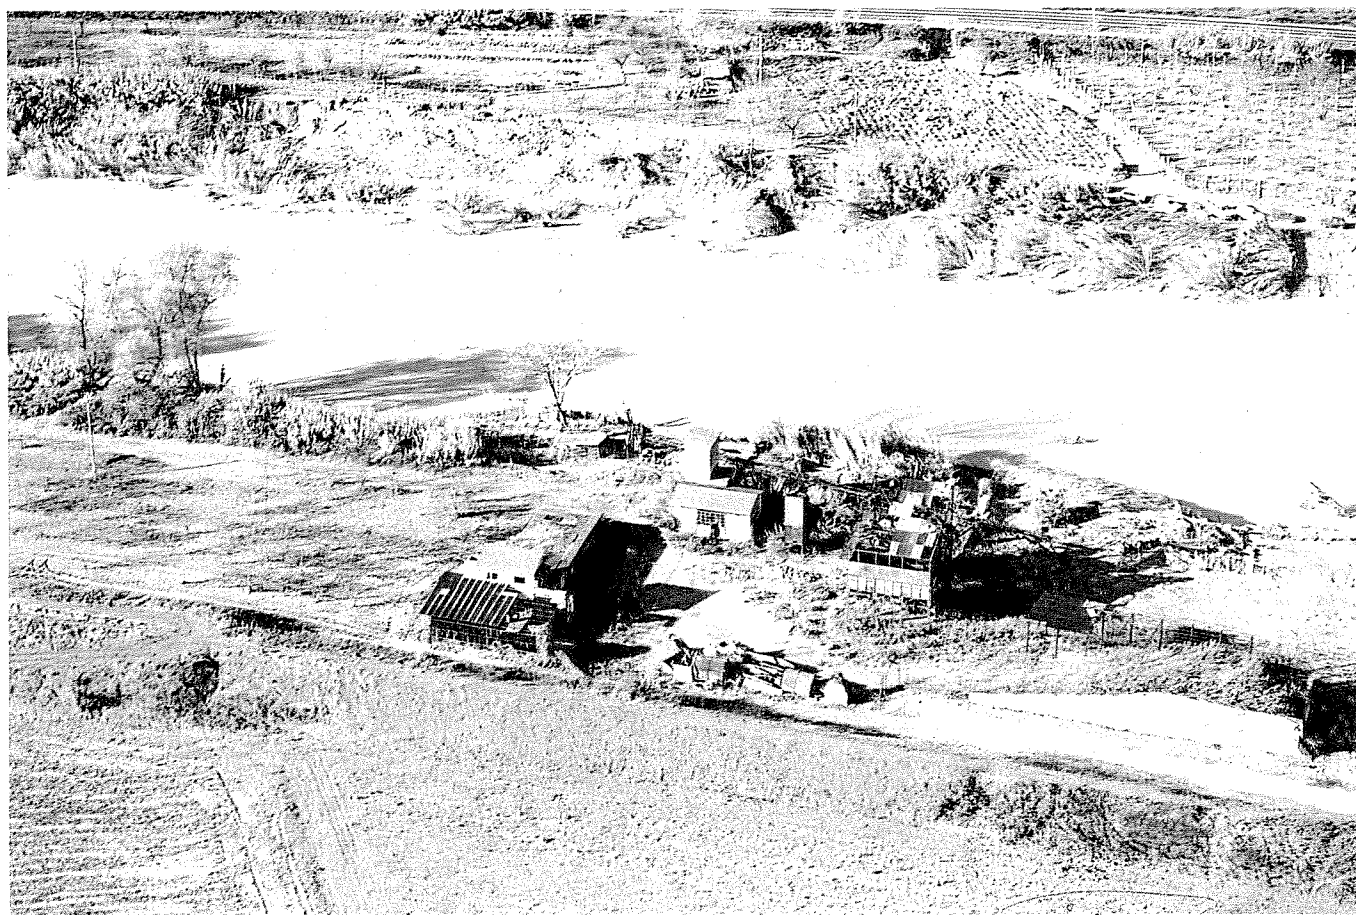
Infrastrutture per la lavorazione delle sabbie, abbandonate lungo l'alveo dell'Arno. Località "Fornace" - Lastra a Signa [14 novembre 1992 - Tav. 13 B].

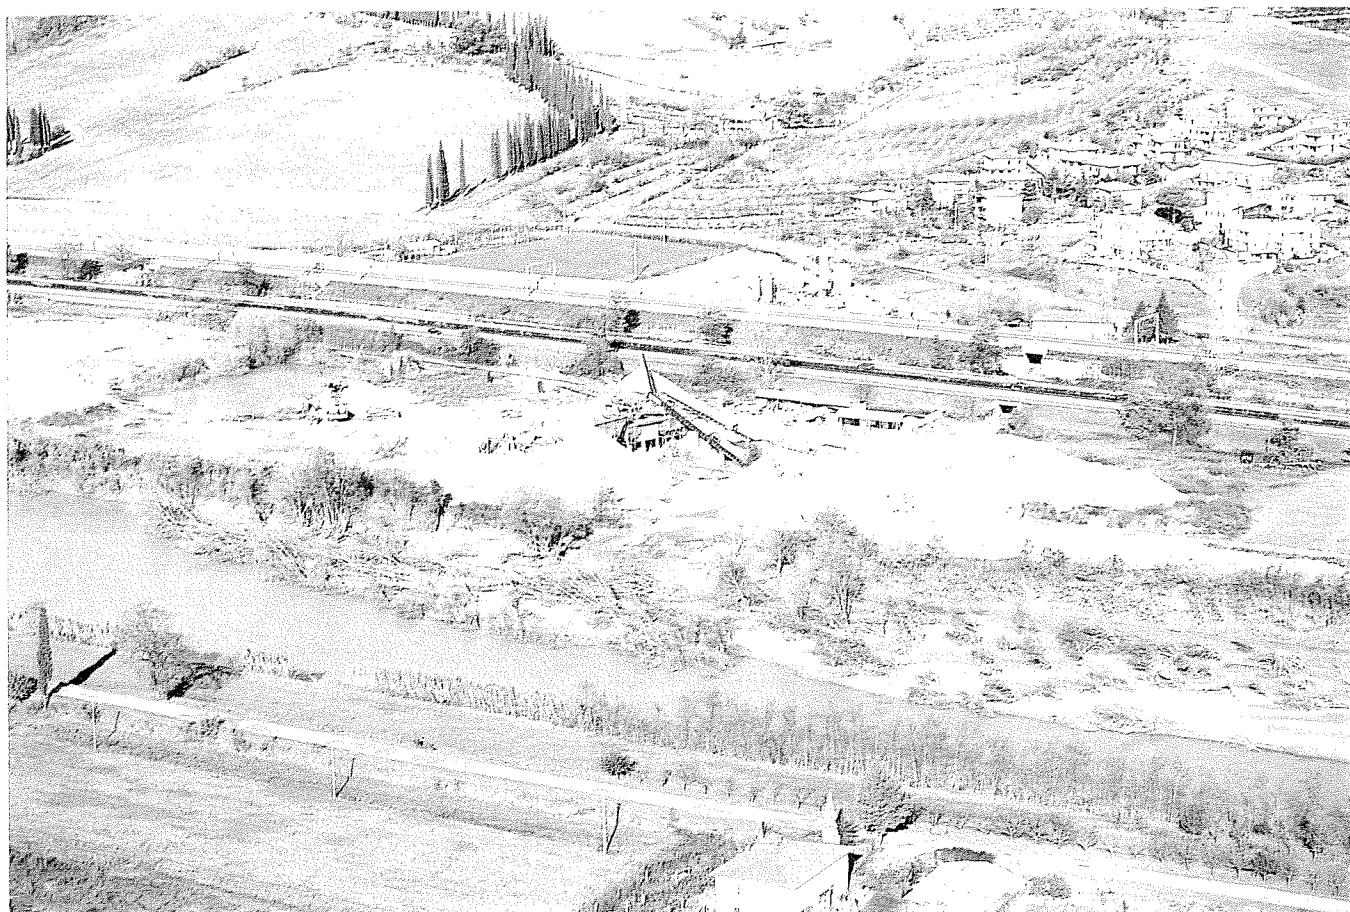
Escavazioni e stoccaggi di sabbia sulla sponda destra dell'Arno di fronte all'abitato di Figline [14 novembre 1992 - Tav. 8 A].

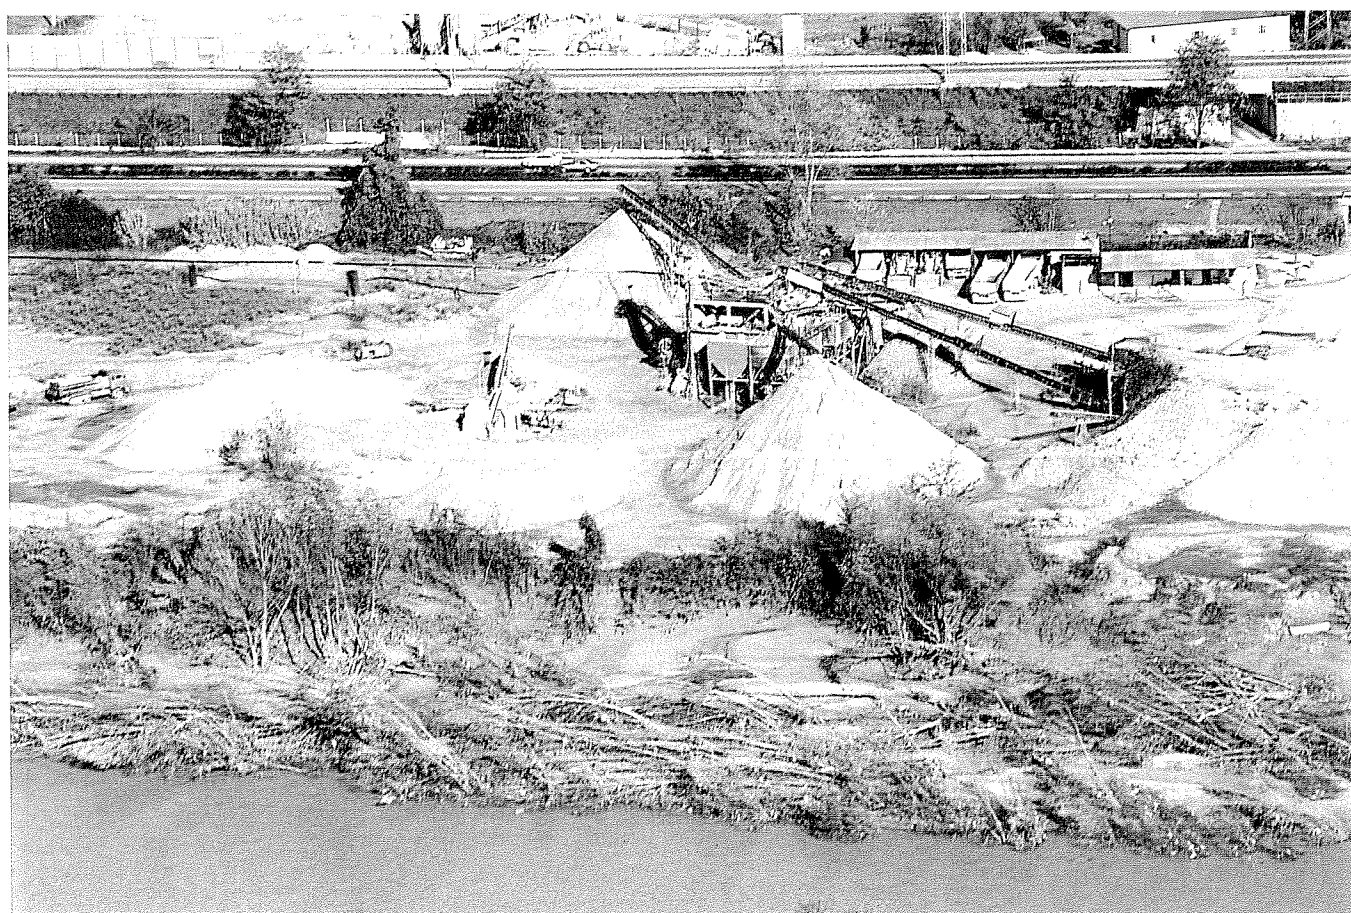
Zona di Figline: particolare della figura precedente [14 novembre 1992 - Tav. 8 A].

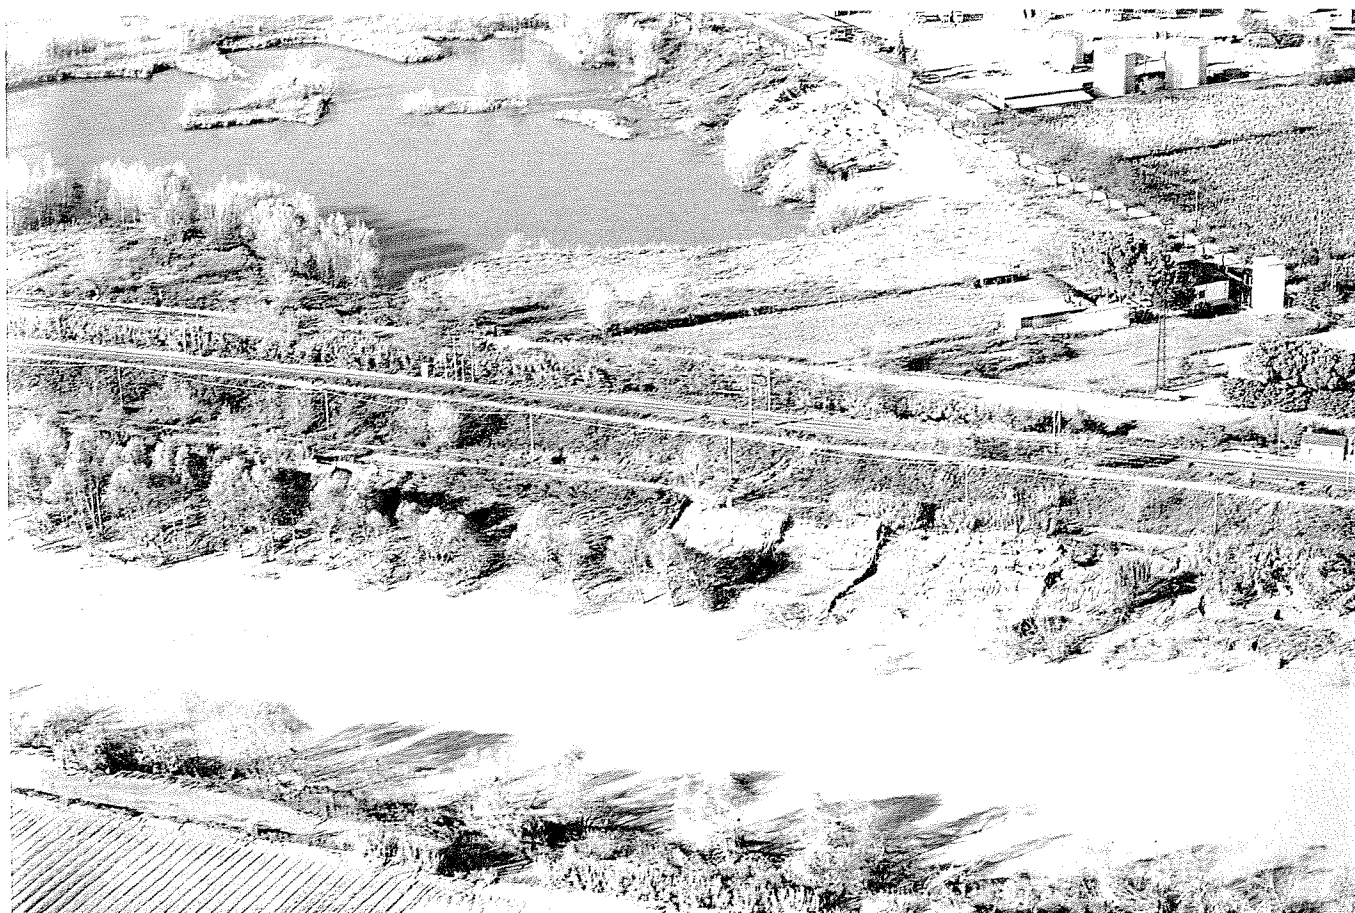
Vecchie cave di sabbia lungo l'Arno tra San Donnino ed i "Renai", ad ovest di Firenze [14 novembre 1992 - Tav. 13 C].

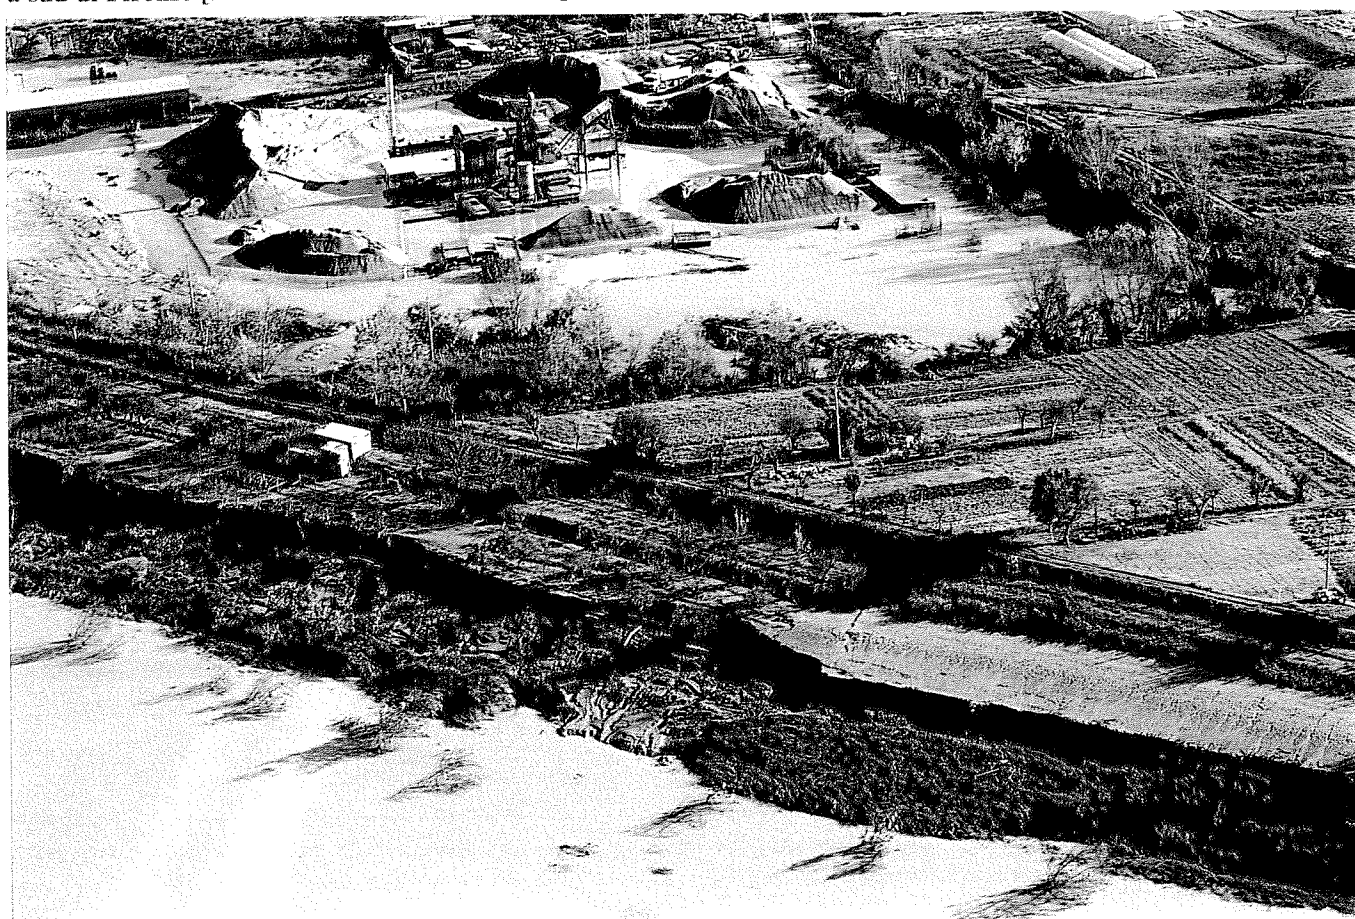
Deposito di inerti con infrastrutture per la lavorazione delle sabbie in riva destra dell'Arno, a San Bartolo a Cintoia, a sud di Firenze [14 novembre 1992 - Tav. 13 C].
