L'Arno : tratto da Pontassieve a Figline Valdarno (Fi) - Le due strette pianure, a monte di Rignano e a monte di Incisa verso Figline, fino al XVIII° secolo erano interessate dalle divagazioni del fiume, che vi formava ampi meandri. Oggi l'Arno è canalizzato e le pianu-

Trasformazioni del territorio (1954-1993): l'Arno presso Rassina (AR) - La scomparsa del reticolo idraulico minore e agrario e lo sviluppo edilizio nelle aree di pertinenza fluviale nel confronto tra foto aeree del 1954 (sopra) e del 1993 (sotto).

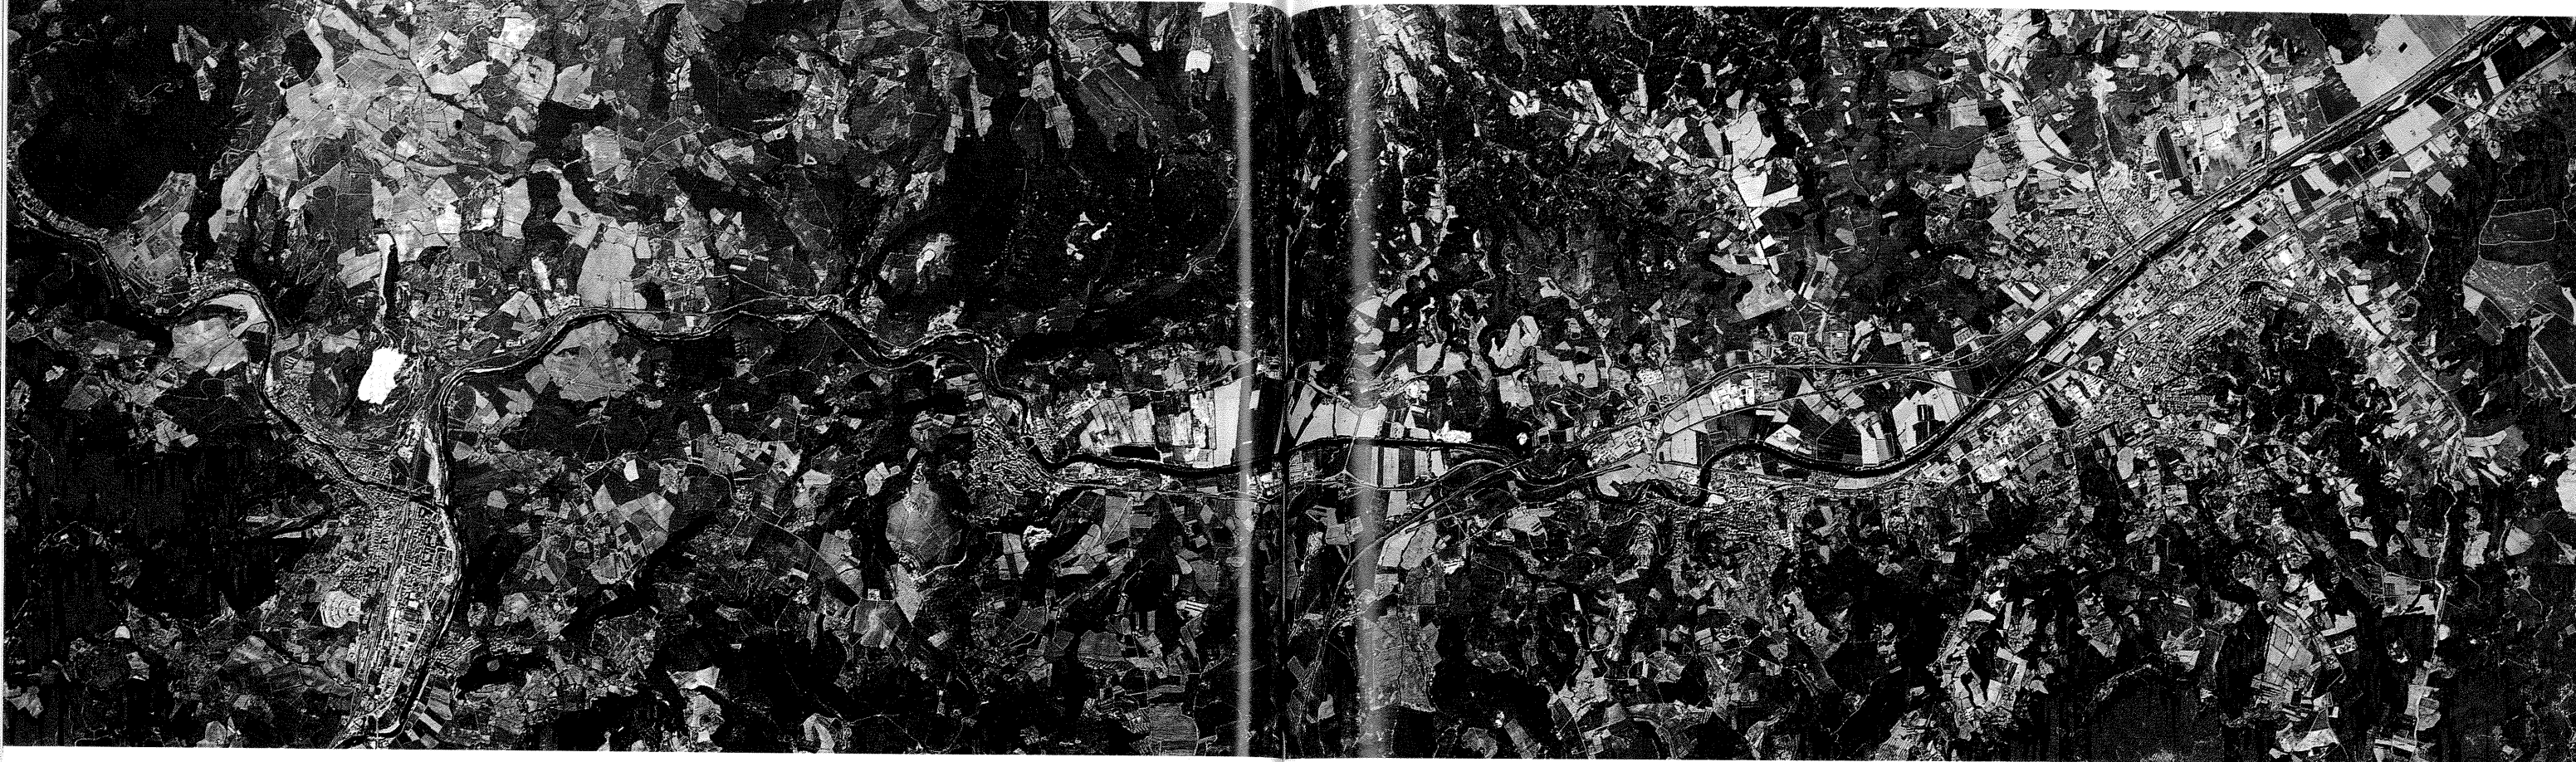
re si presentano fortemente urbanizzate; solo alcuni tratti possono ancora essere utilizzati per l'esondazione controllata del fiume, prevista dal piano di bacino.

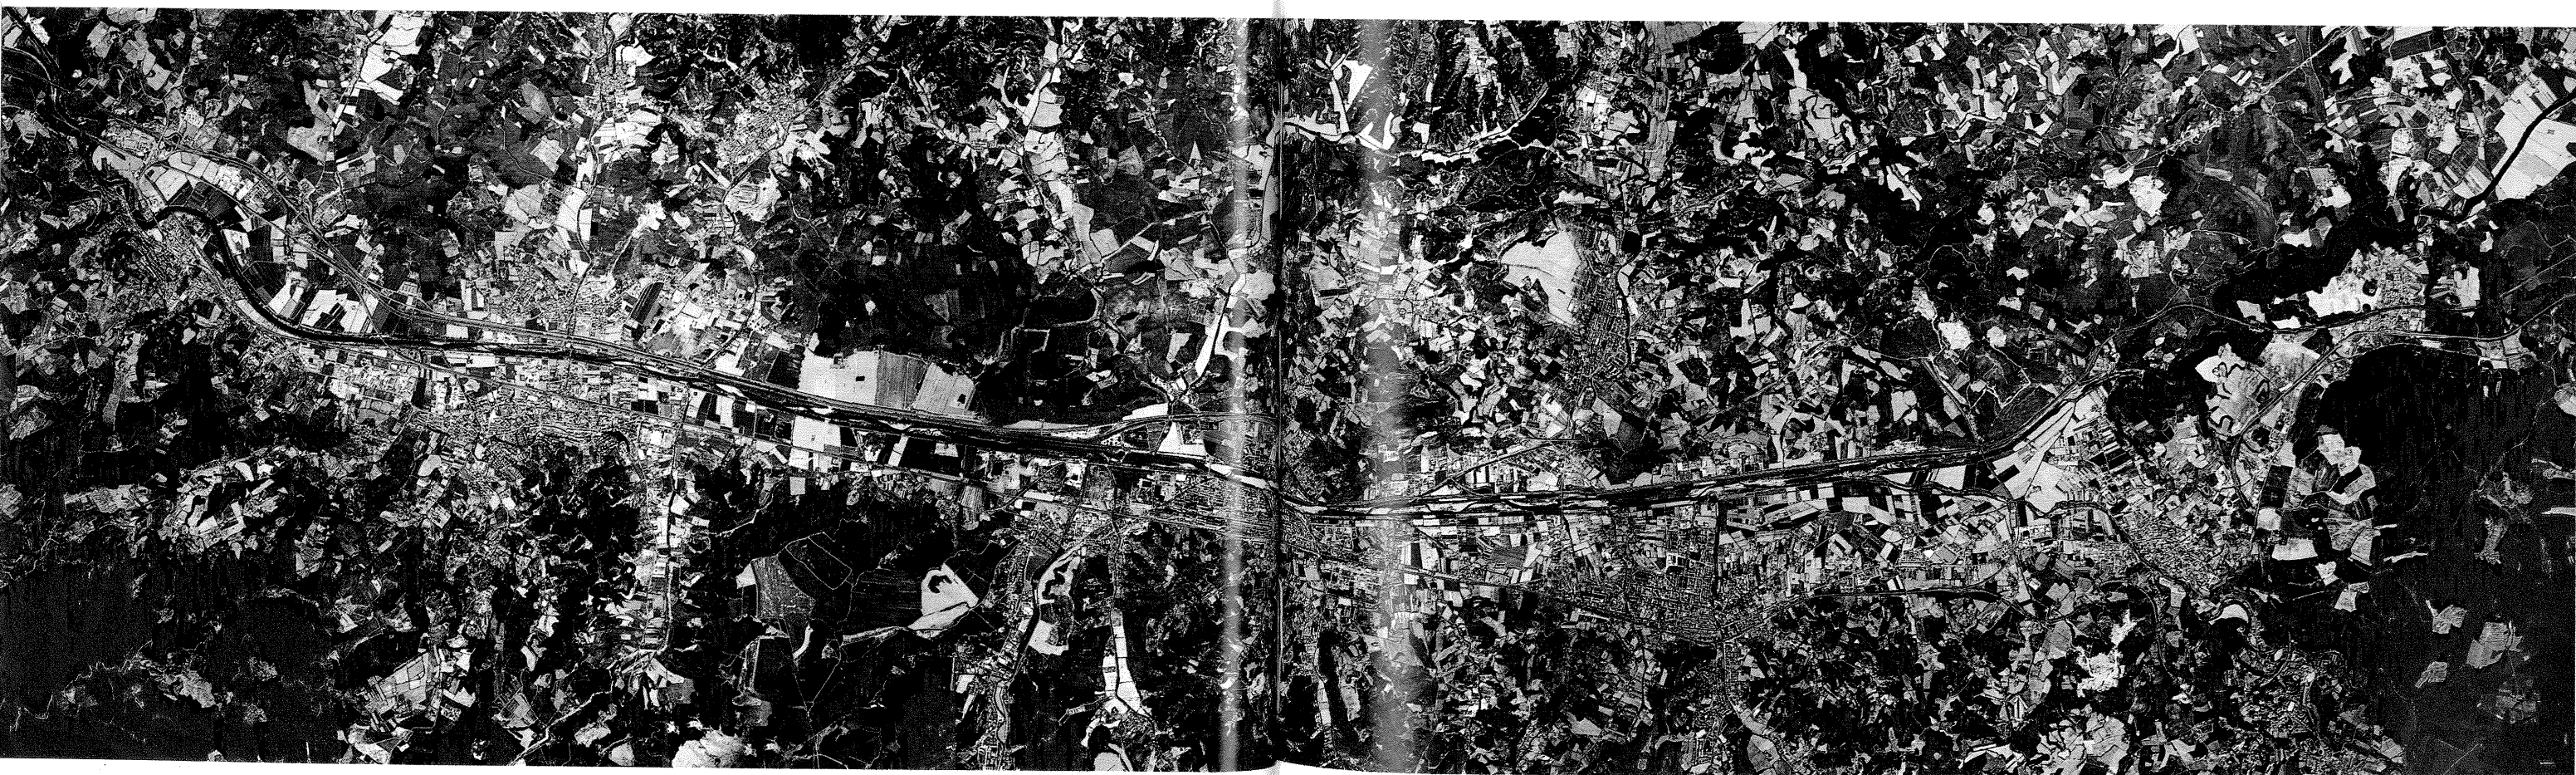
L'Arno : tratto da Incisa (Fi) all'invaso di Levane (Ar) - La canalizzazione del fiume è ben evidente a valle della diga di Levane (a destra, nella foto). La fascia fluviale è intensamente edificata intorno ai nuclei storici di Incisa, Figline, S.Giovanni e Montevarchi, in

riva sinistra dell'Arno. Nella foto è visibile la confluenza del T. Ciuffenna, lungo il quale è situato l'abitato di Terranuova Bracciolini e, in sinistra d'Arno, l'immissione del T. Ambra con gli abitati di Bucine e Levane.

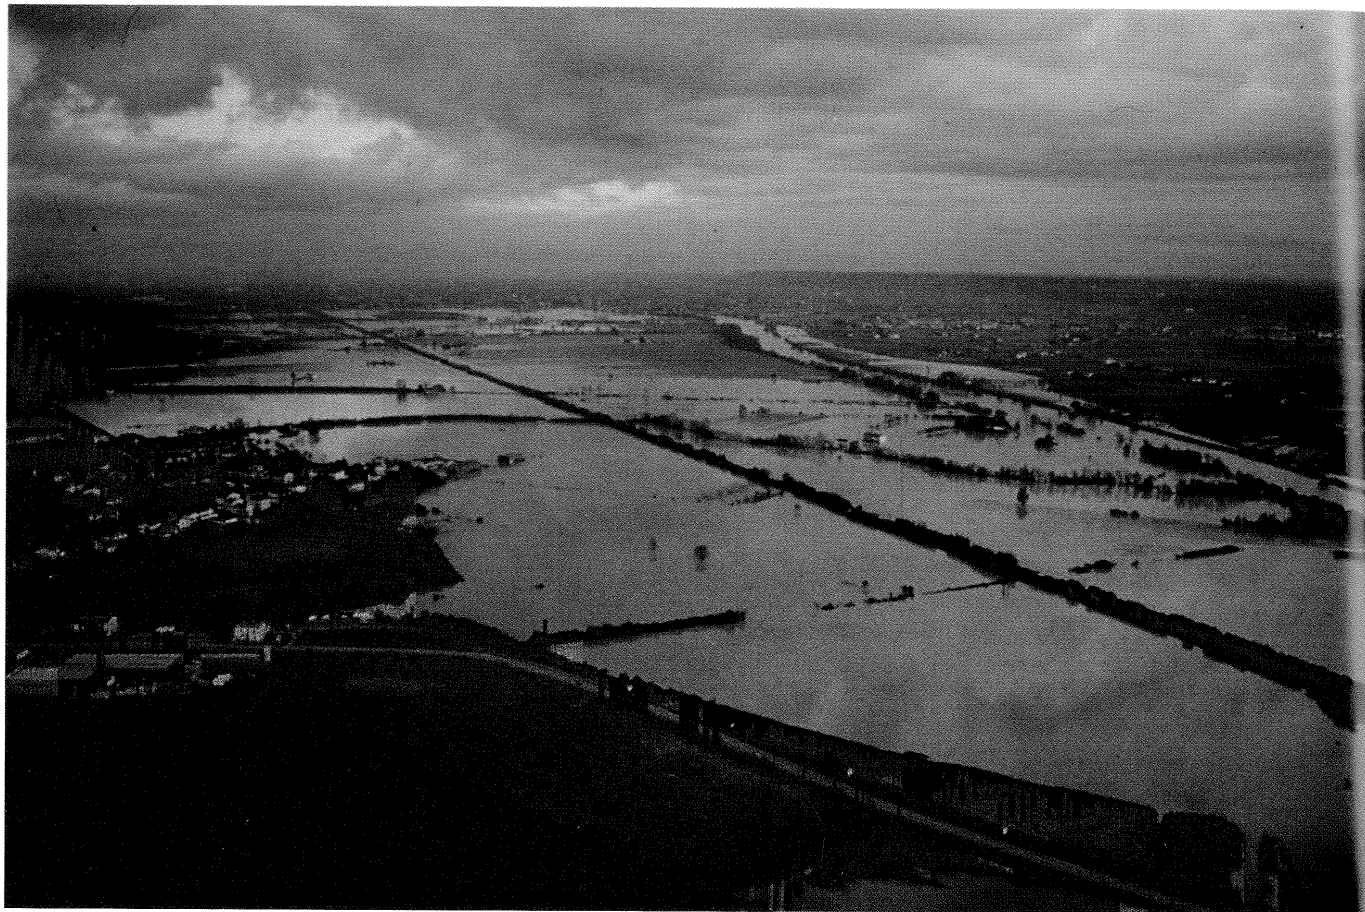
Eventi alluvionali recenti - Panoramica della piana dell'Arno invasa dalle acque a valle della Gonfolina, il 10 ottobre 1993.

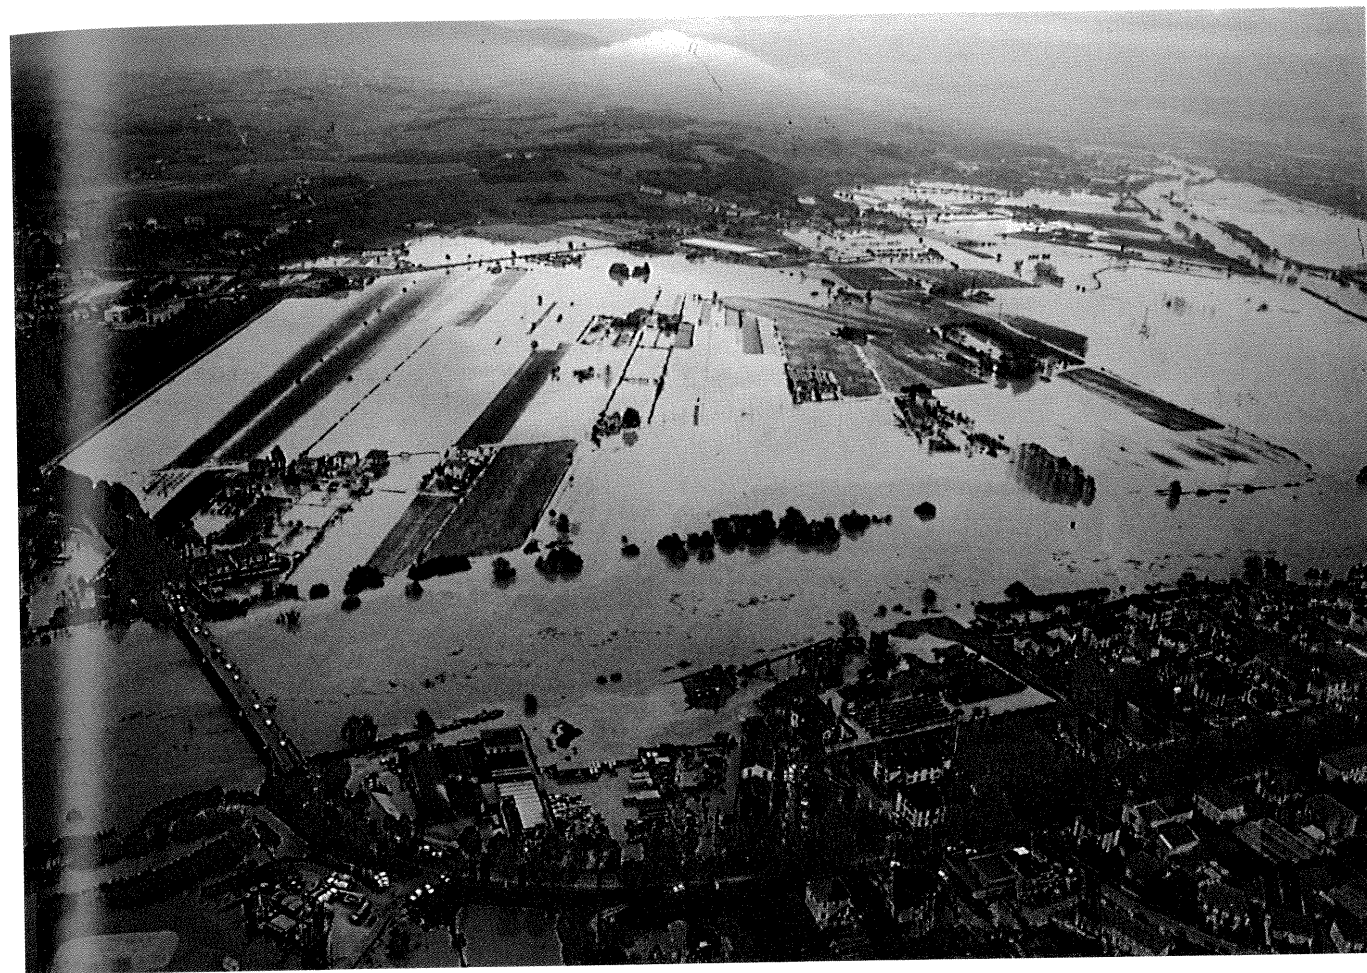
Eventi alluvionali recenti - Panoramica dell'Arno a Fucecchio (FI), il 10 Ottobre 1993.

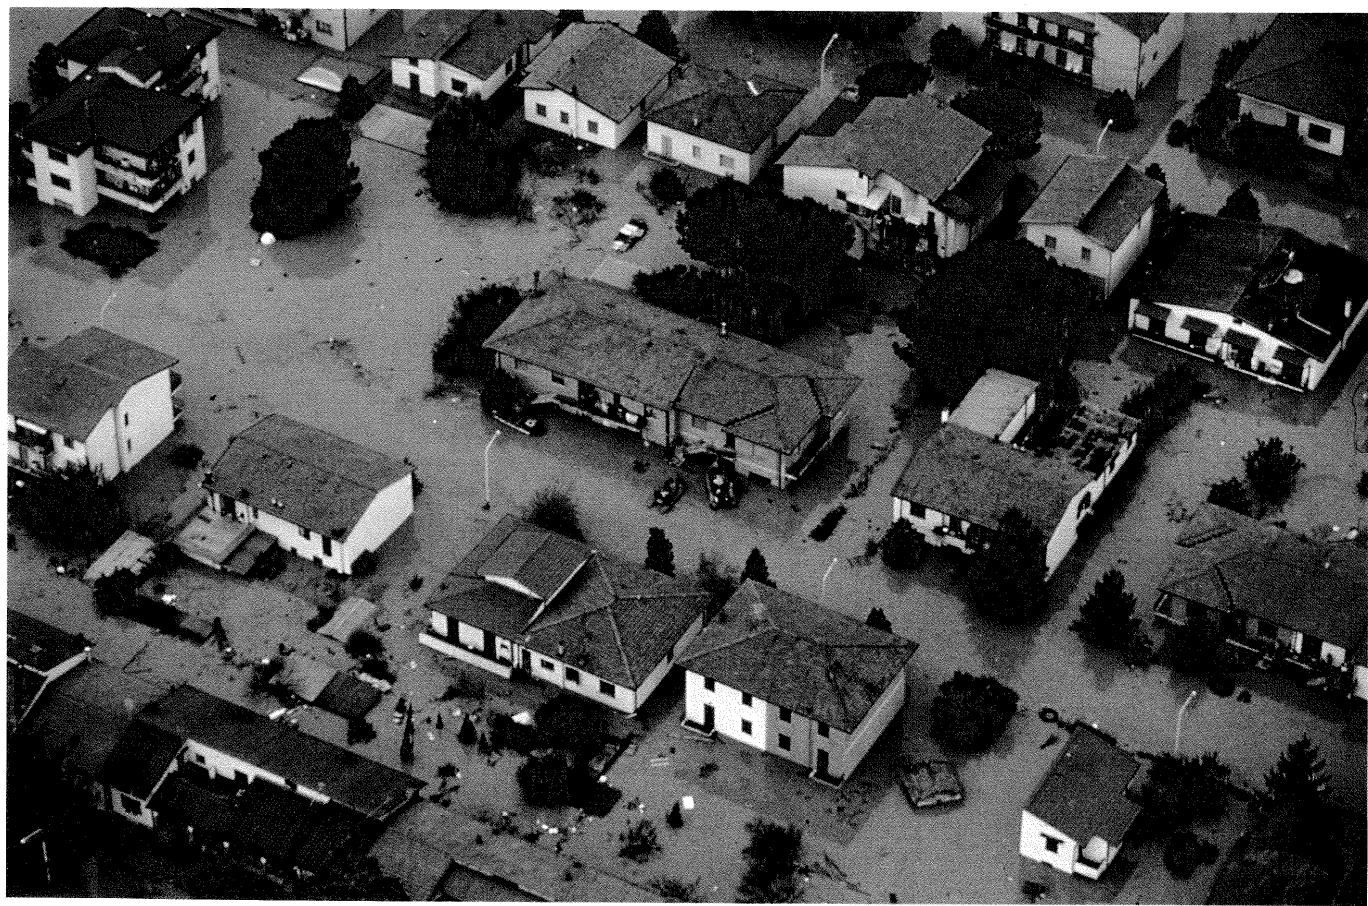
Eventi alluvionali recenti - Allagamento dell'abitato di Poggio a Caiano (PO) (30 ottobre 1992).

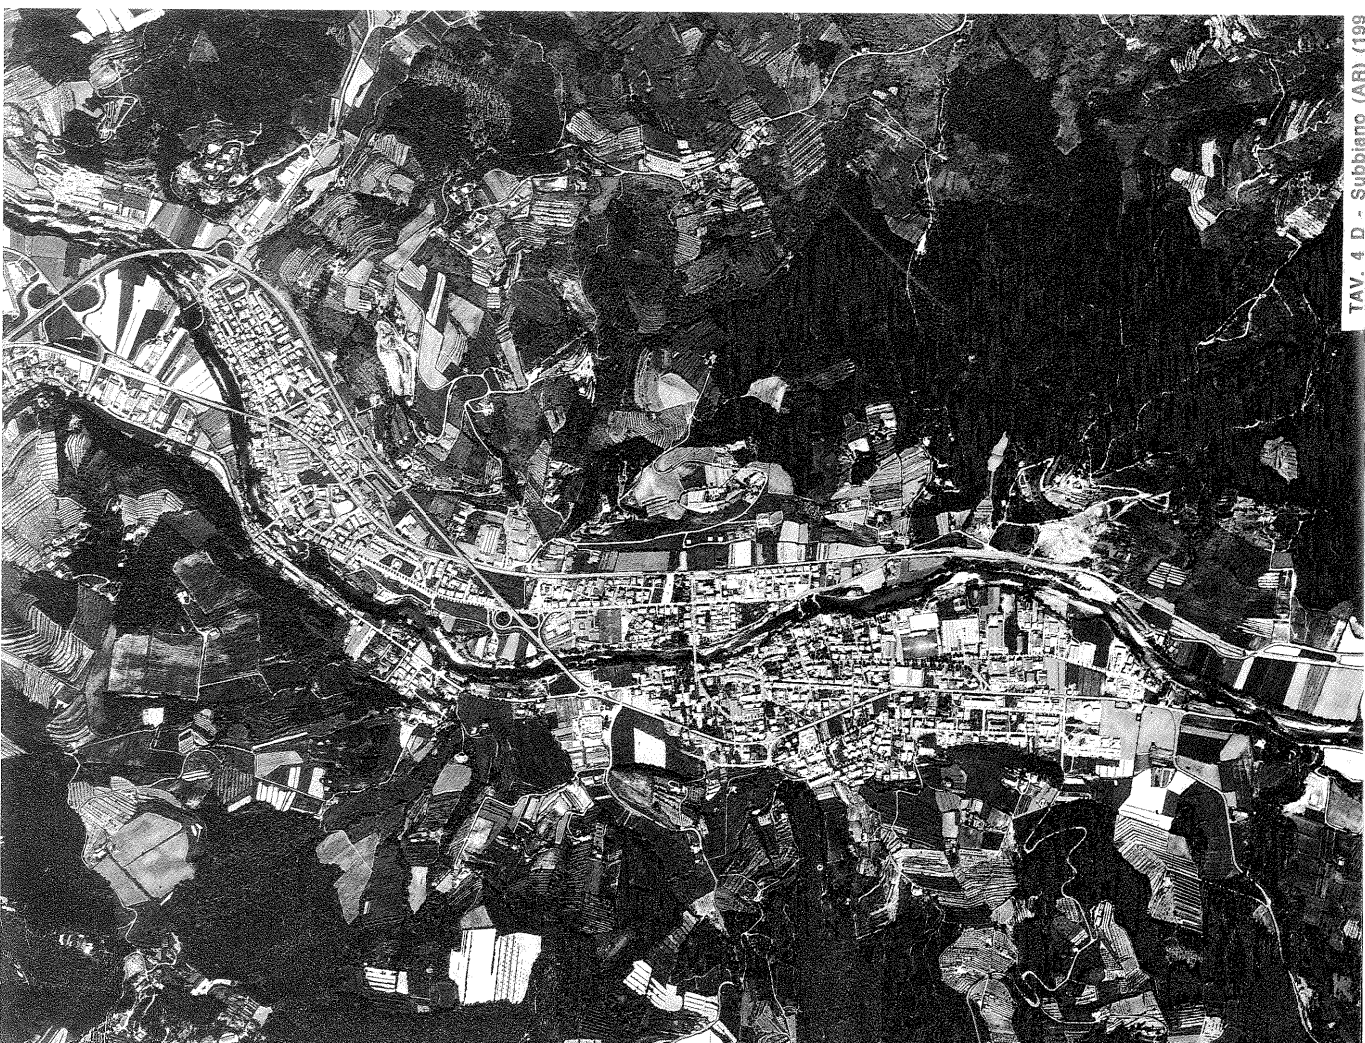
TAV. 4 D - Subbiano (AR) (1953)

Trasformazioni del territorio (1954-1993): l'Arno presso Subbiano (AR) - La scomparsa del reticolo idraulico minore e agrario e lo sviluppo edilizio nelle aree di pertinenza fluviale nel confronto tra foto aeree del 1954 (sopra) e del 1993 (sotto). Le aree lungo il fiume, libere dell'urbanizzazione nel 1954, sono completamente invase dalle costruzioni nel 1993.

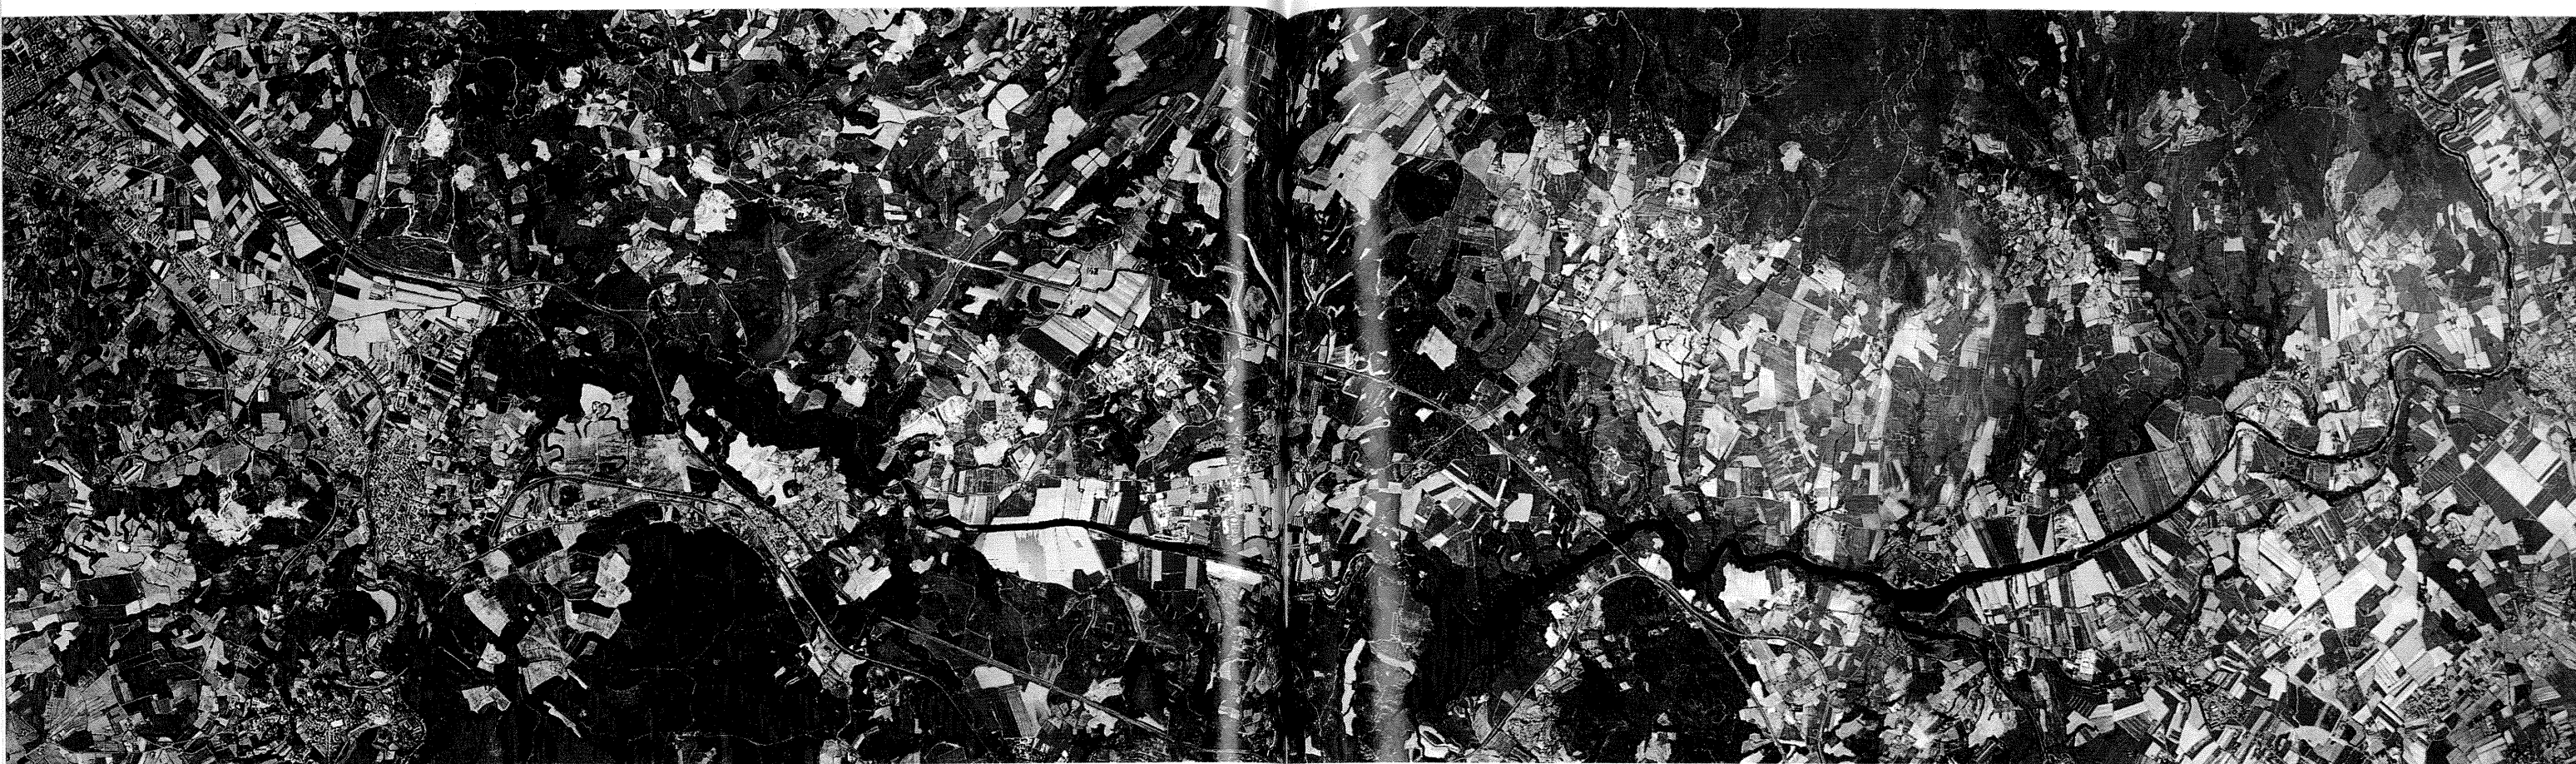
L' ARNO: tratto da Levane a Castelluccio (Ar) - In evidenza i due invasi ENEL di Levane e La Penna. Al centro l'abitato di Laterina e, più a monte, quelli di Ponte Buriano e Castelluccio, con alcune aree di pertinenza fluviale ancora libere da edificato. Il volume di invaso delle due dighe è complessivamente di circa 20 milioni di metri cubi, 6 dei quali occupati da fanghi e depositi alluvionali. Il pro-

getto di piano prevede, tra l'altro, un incremento dell'attuale capacità di invaso, da riservare alla laminazione delle piene, mediante sovrizzo delle dighe, eliminazione di gran parte dei fanghi, adeguamento degli scarichi di fondo di La Penna e messa in sicurezza degli abitati di Laterina e Ponte Buriano.

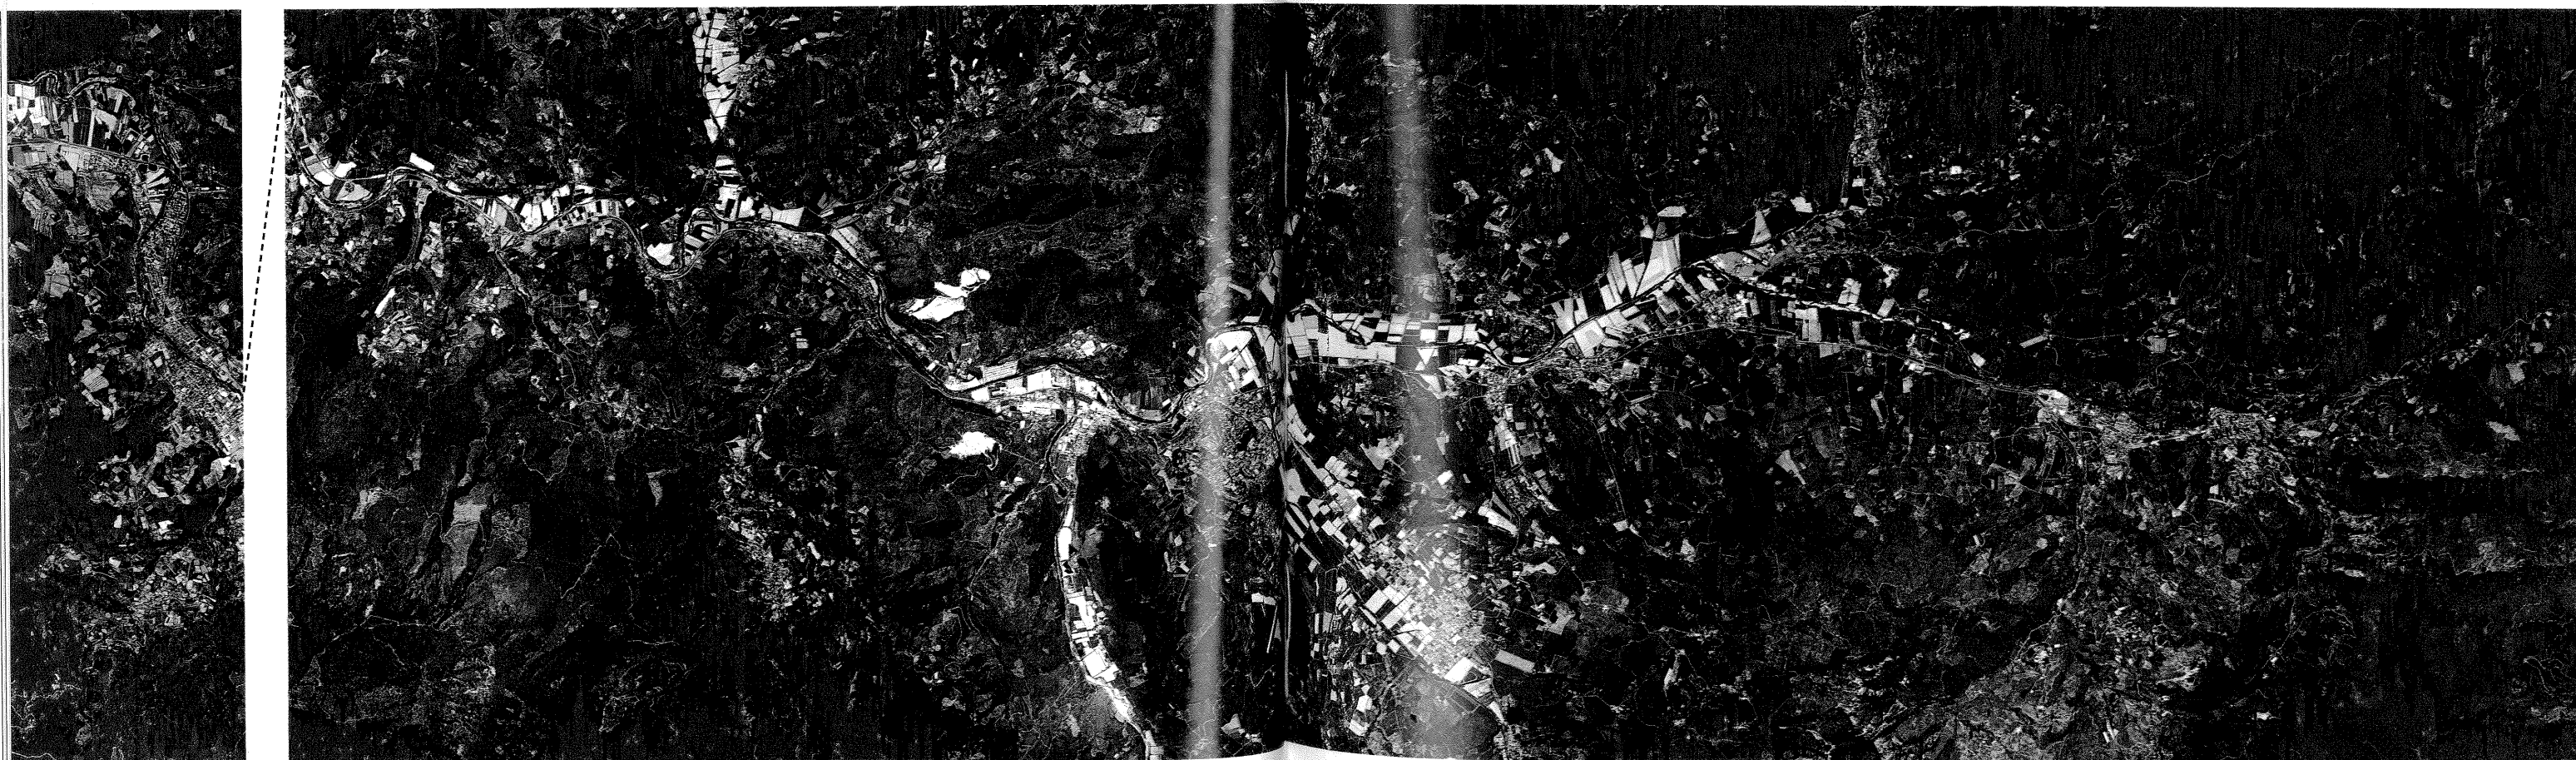
L' ARNO: tratto da Castelluccio a Stia (Ar) - Il fiume attraversa il Casentino: da sinistra a destra sono visibili i centri abitati di Capolona e Subbiano, di Rassina, di Bibbiena (al centro della foto) fino a Poppi, Pratovecchio e Stia. Nonostante gli insediamenti recen-

ti di fondovalle, spesso in aree a rischio idraulico, sono ancora presenti vaste zone libere da edificato, che possono permettere, attraverso la realizzazione di casse di esondazione, espansioni controllate del fiume in casi di eventi alluvionali.

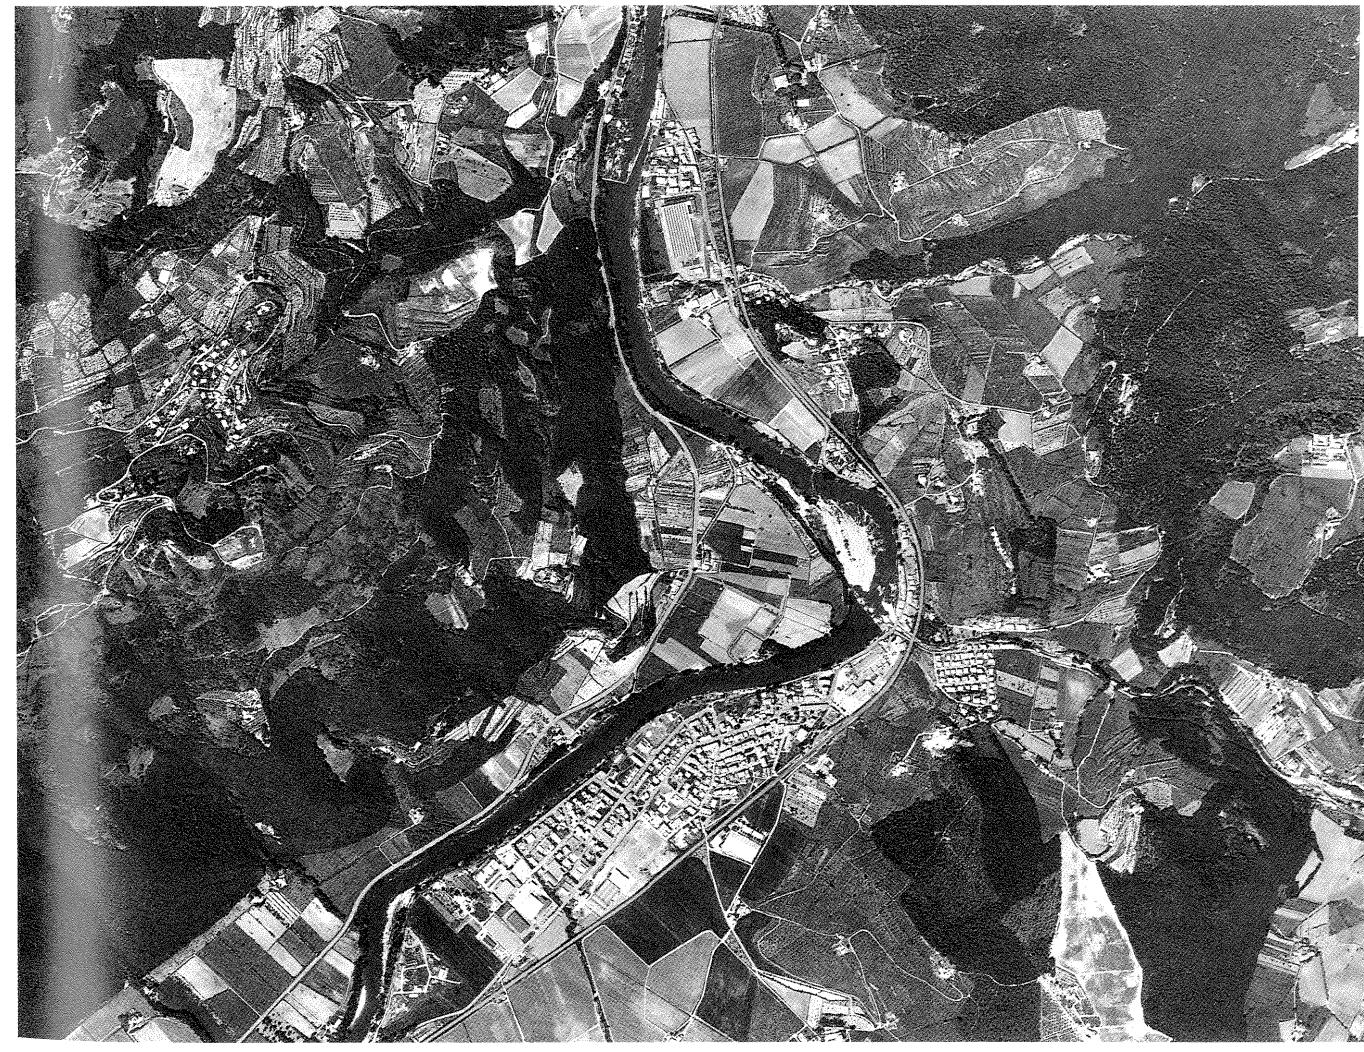
TAV. 11 C - Le Sieci (FI) (1954)

Trasformazioni del territorio (1954-1993): l'Arno presso Le Sieci (FI) - La scomparsa del reticolo idraulico minore e agrario e lo sviluppo edilizio nelle aree di pertinenza fluviale nel confronto tra foto aeree del 1954 (sopra) e del 1993 (sotto).
