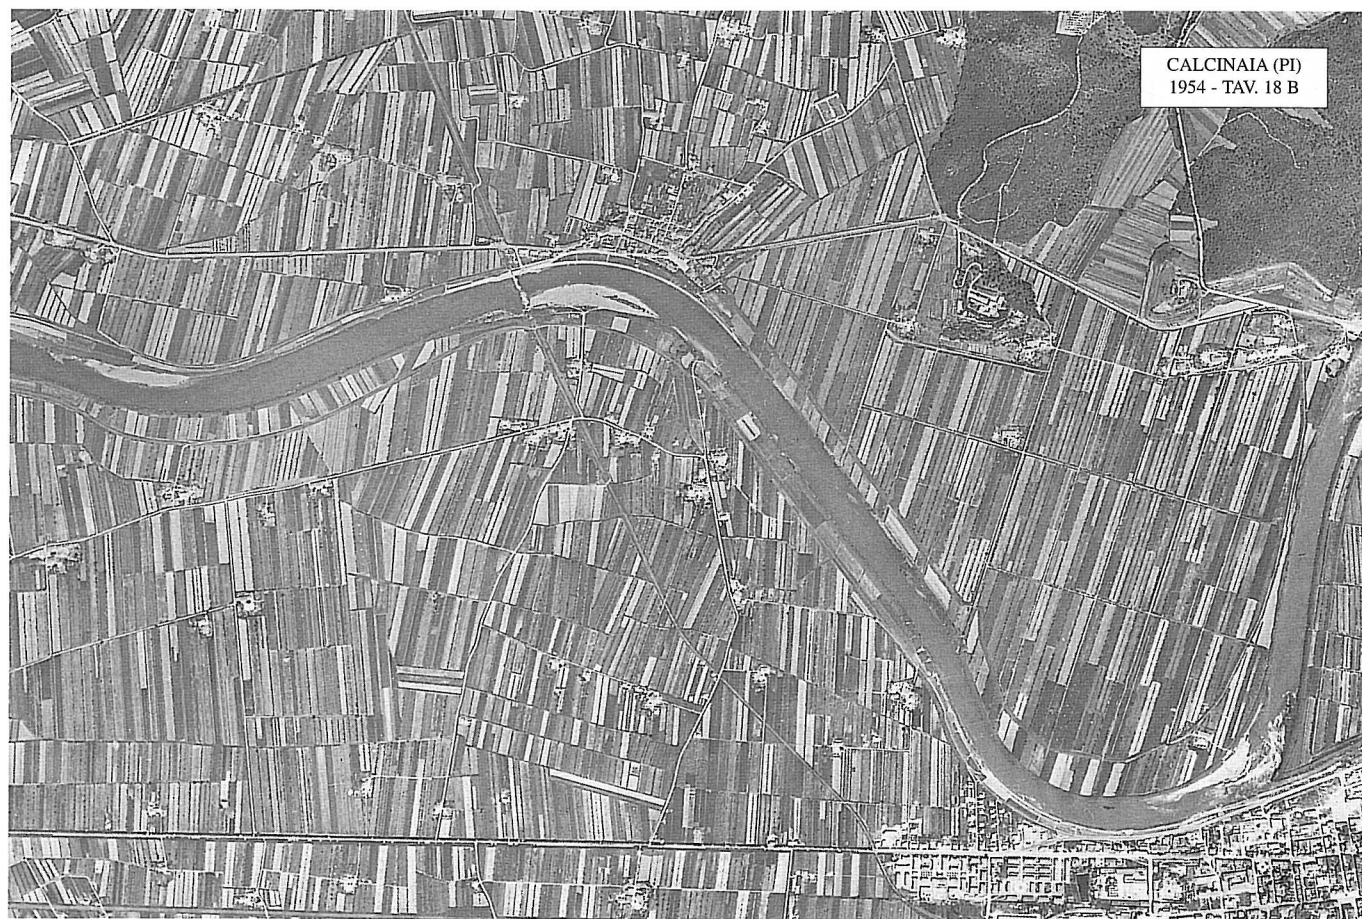
Trasformazioni del territorio (1954-1993): l'Arno presso Calcinaia (PI) - Confronto tra foto aeree del 1954 (sopra) e del 1993 (sotto). Nella foto del 1993, a destra, in basso, è visibile l'opera di presa e la parte iniziale dello scolmatore di Pontedera.

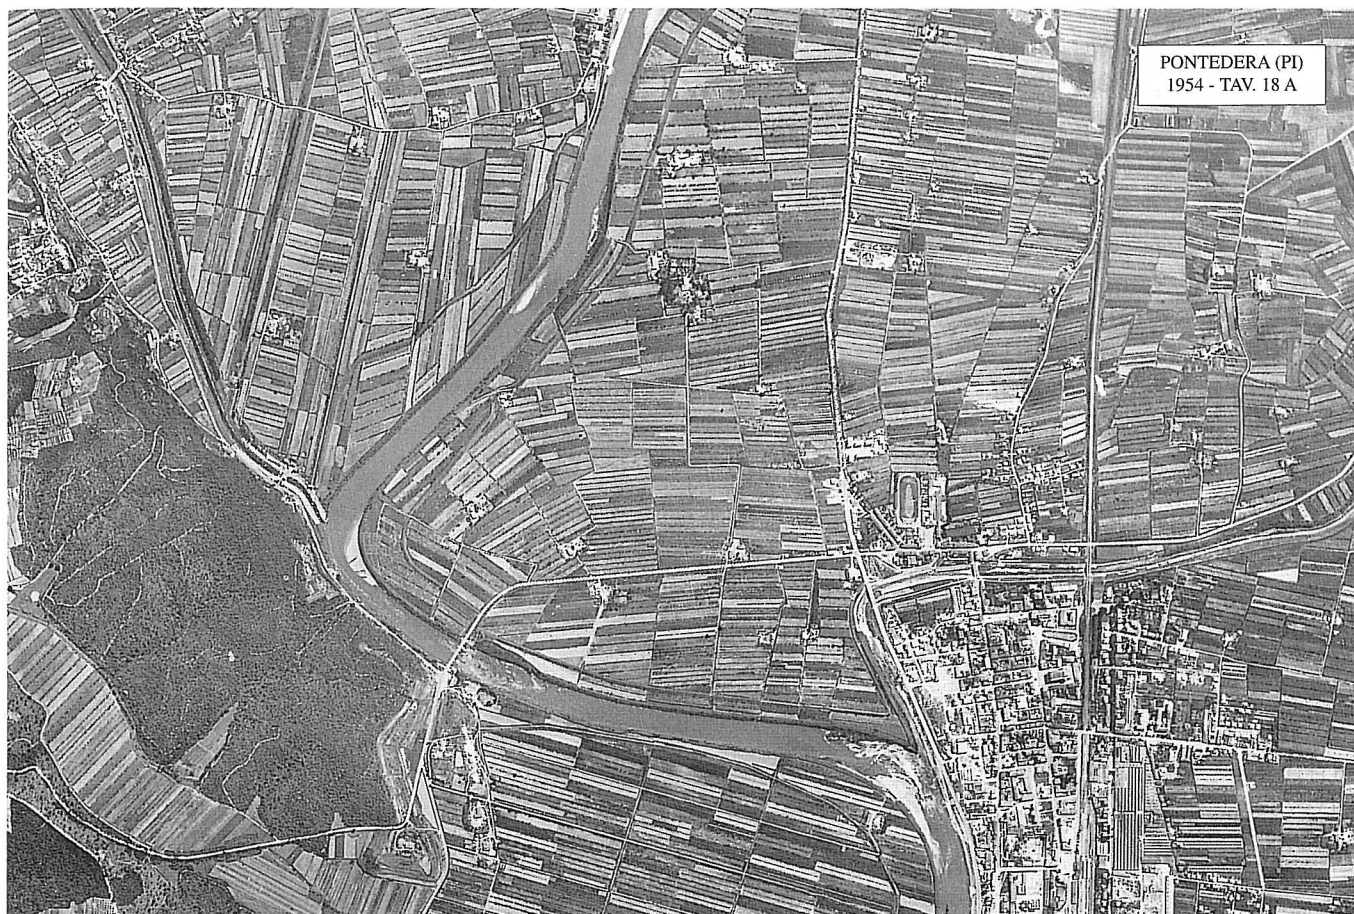
Trasformazioni del territorio (1954-1993): l'Arno presso Pontedera (PI) - Confronto tra foto aeree del 1954 (sopra) e del 1993 (sotto). Nelle foto, a sinistra, è visibile la confluenza con il Canale Usciana, emissario del Padule di Fucecchio e, in basso, la confluenza con il Fiume Era.

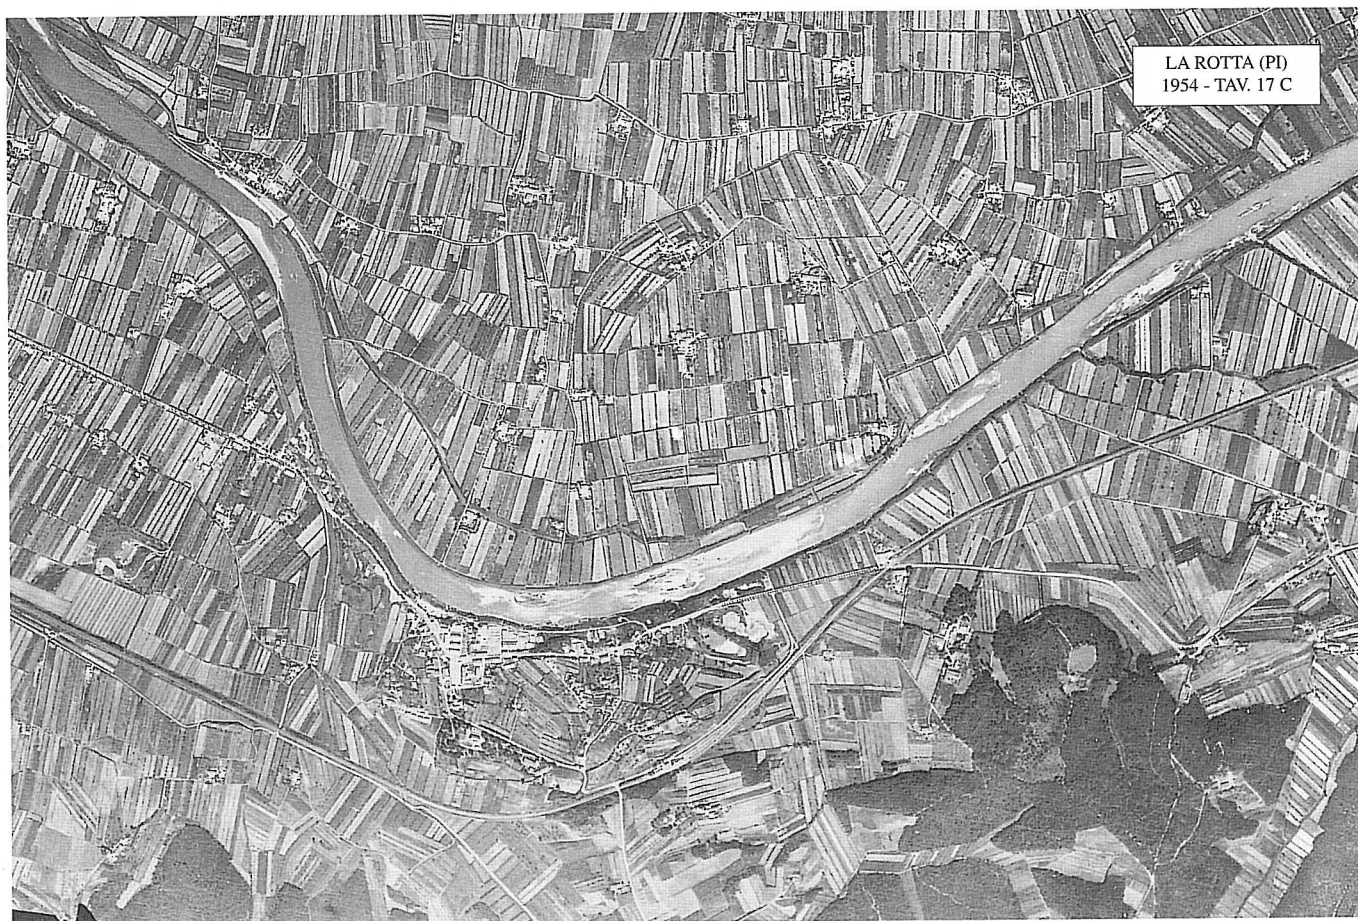
Trasformazioni del territorio (1954-1993): l'Arno presso La Rotta (PI) - Confronto tra foto aeree del 1954 (sopra) e del 1993 (sotto). Al centro della foto, in alto, è visibile l'antico meandro di "Arnovecchio" di S. Donato.

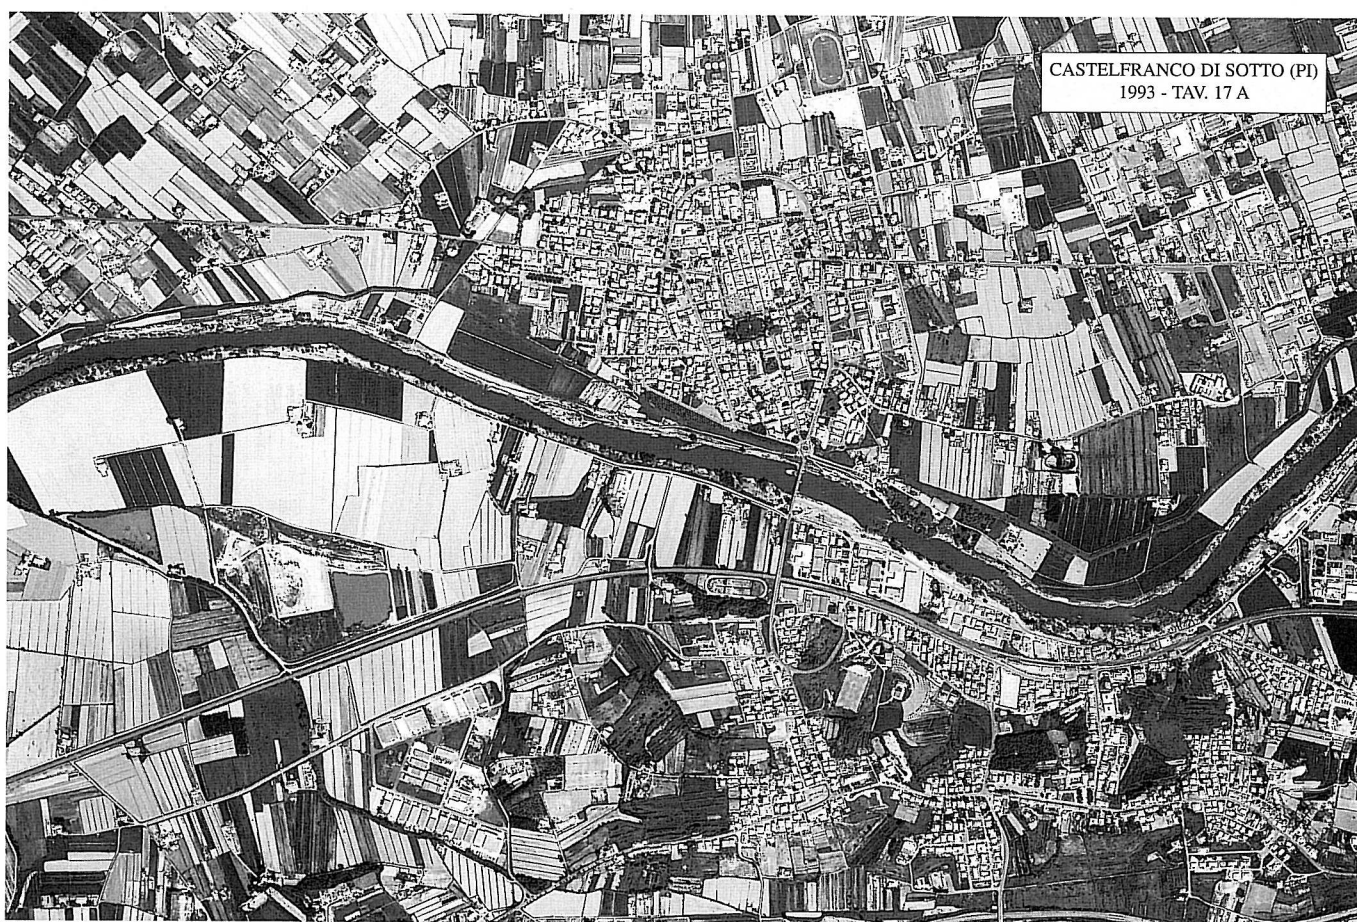
CASTELFRANCO DI SOTTO (PI)
1954 - TAV. 17A

Trasformazioni del territorio (1954-1993): l'Arno presso Castelfranco di Sotto (PI) - La scomparsa del reticolo idraulico minore e agrario e lo sviluppo edilizio nelle aree di pertinenza fluviale nel confronto tra foto aeree del 1954 (sopra) e del 1993 (sotto).

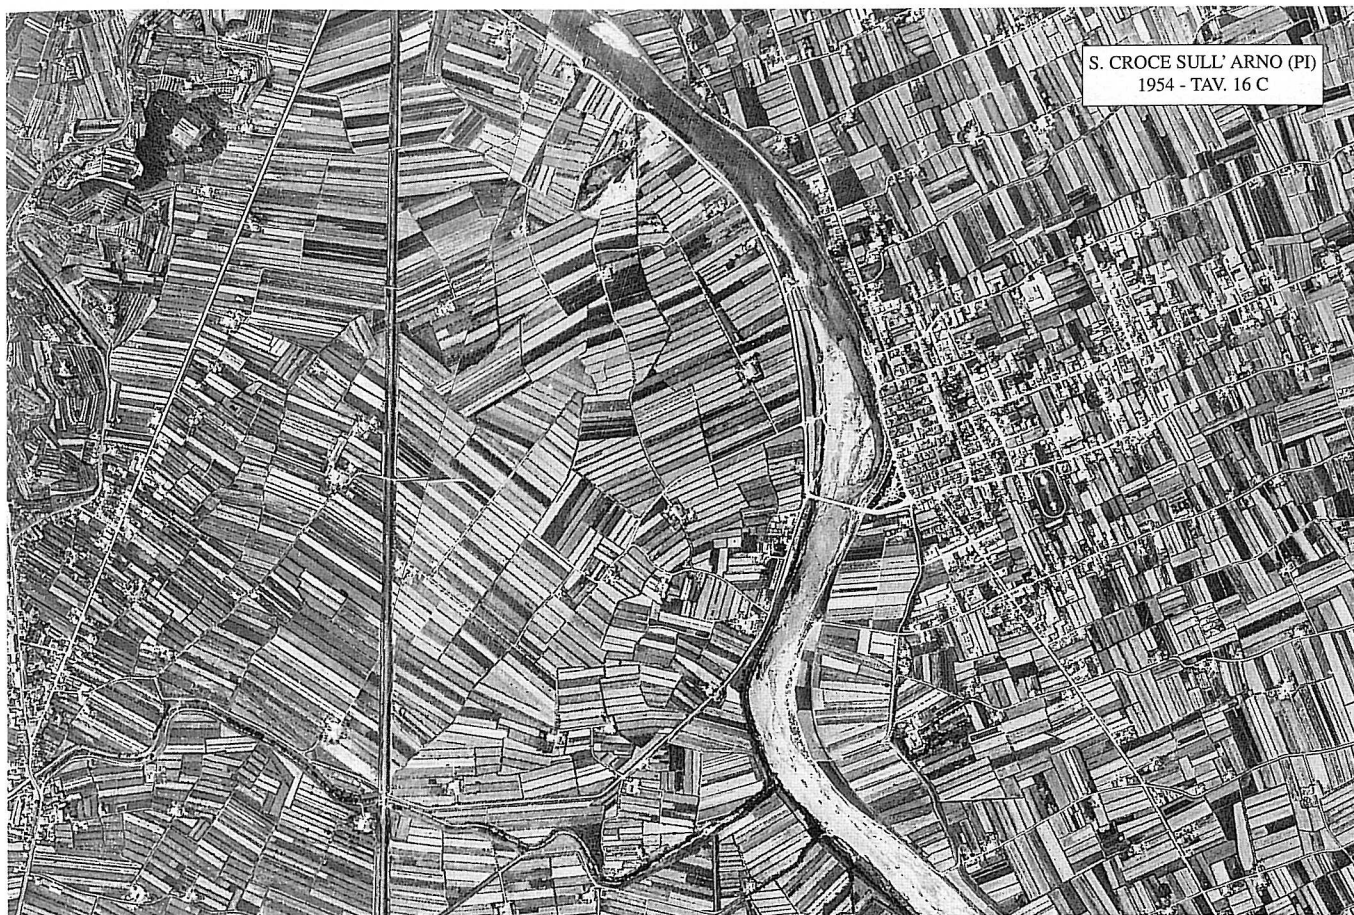
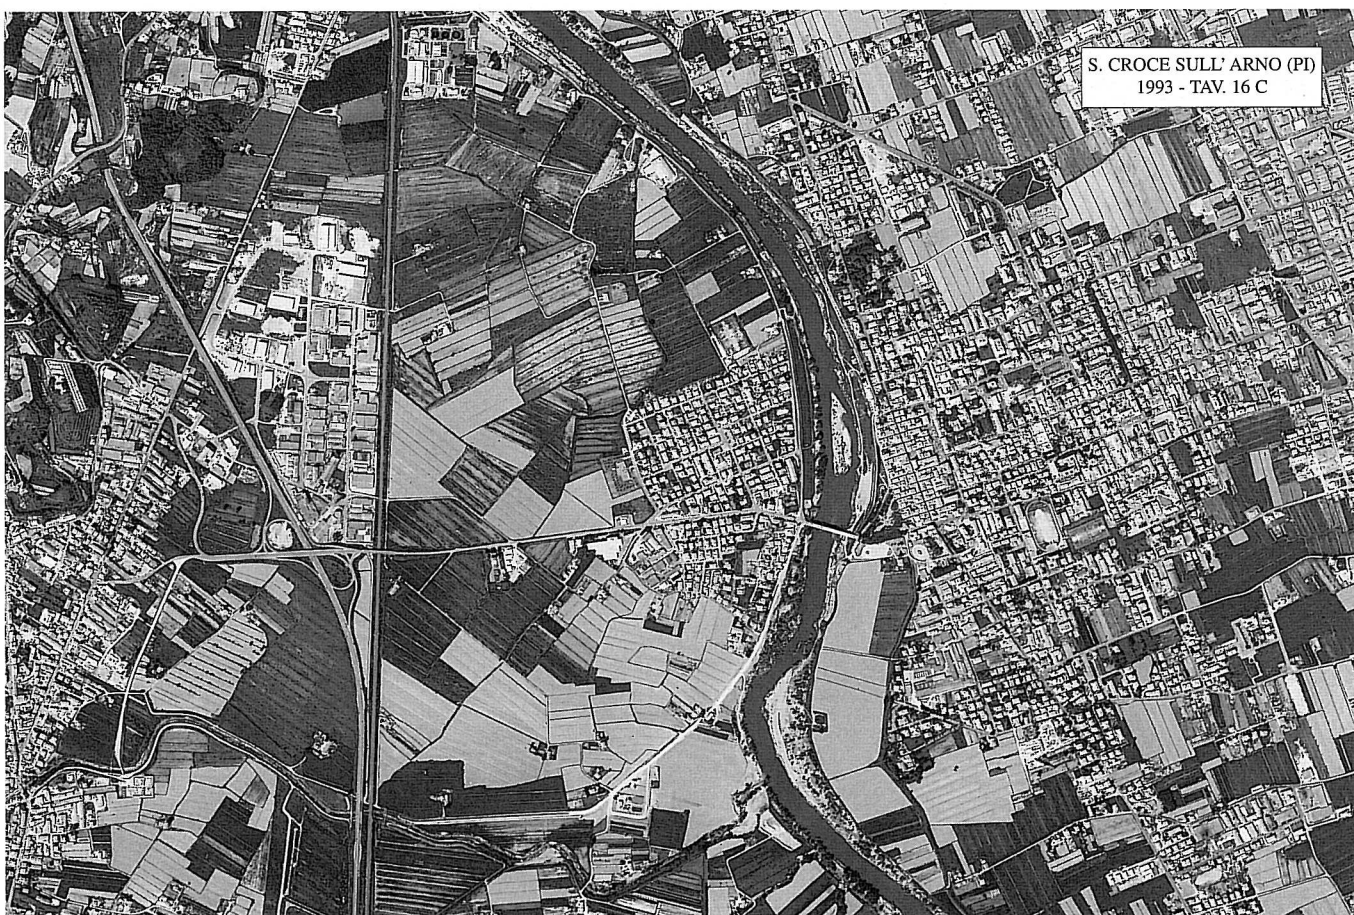
S. CROCE SULL' ARNO (PI)
1954 - TAV. 16 C

Trasformazioni del territorio (1954-1993): l'Arno presso S. Croce (PI) - La scomparsa del reticolo idraulico minore e agrario e lo sviluppo edilizio nelle aree di pertinenza fluviale nel confronto tra foto aeree del 1954 (sopra) e del 1993 (sotto).

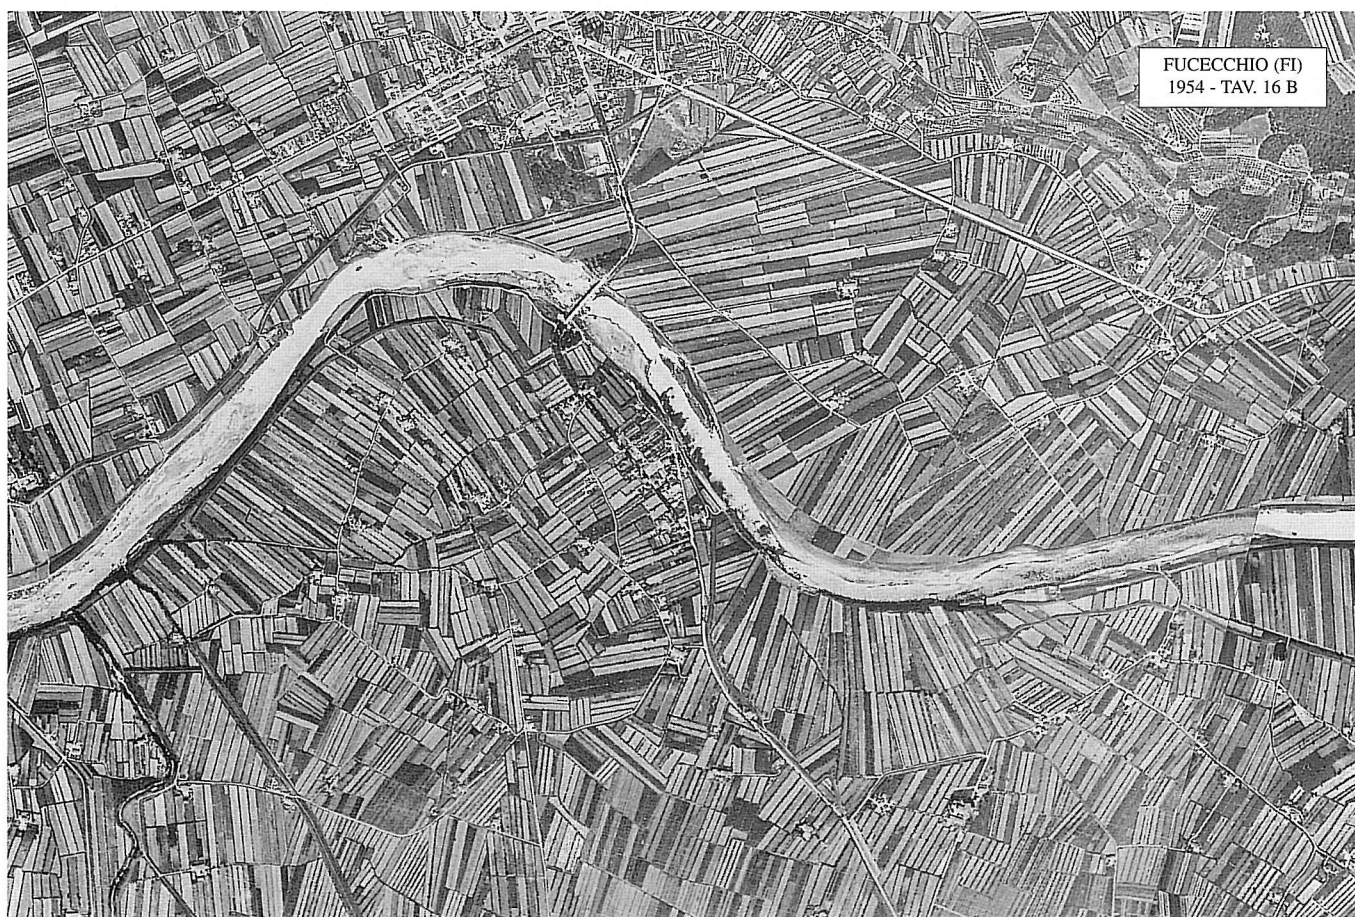
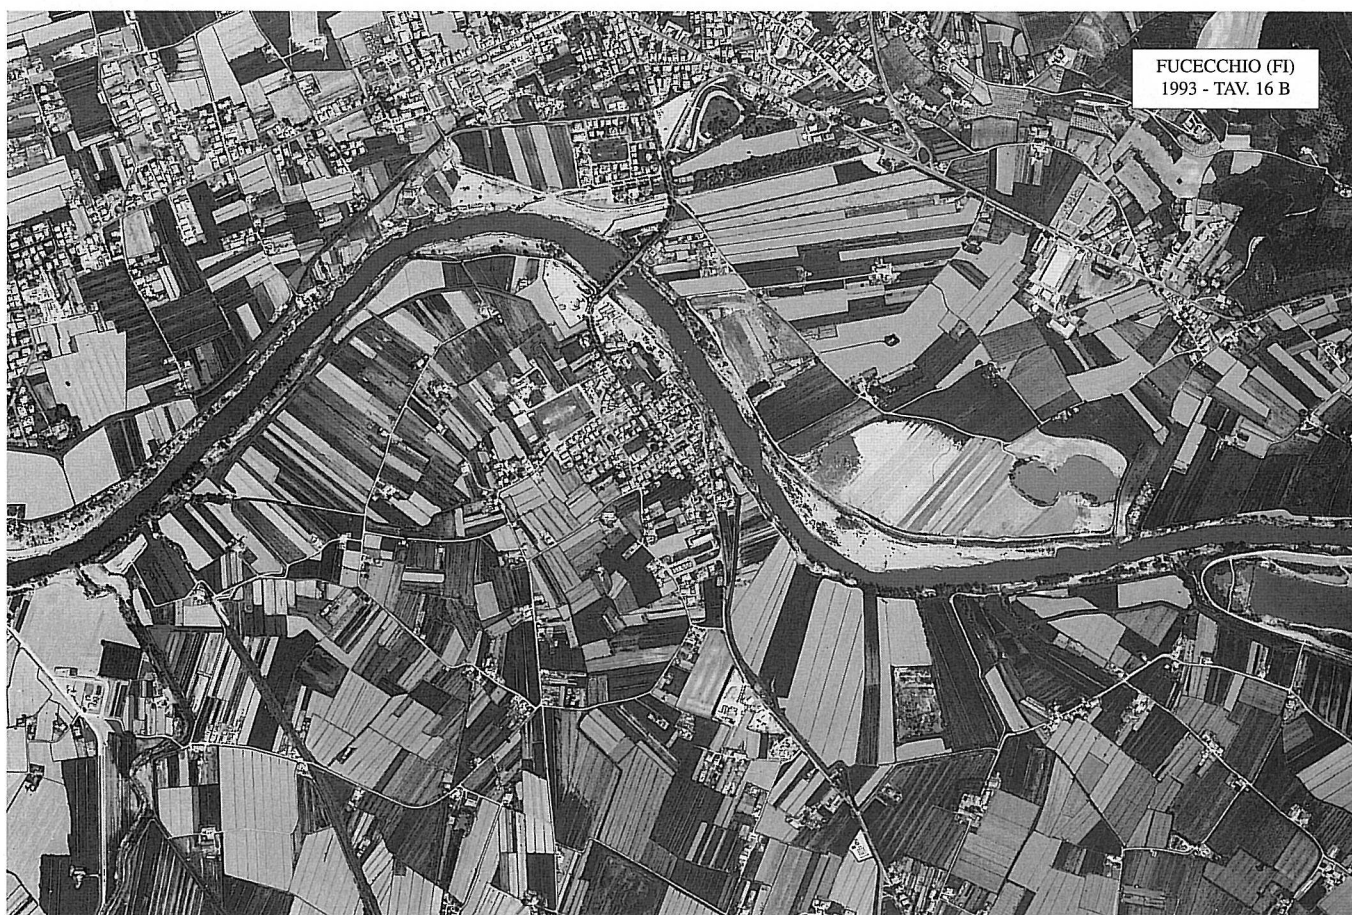
FUCECCHIO (FI)
1954 - TAV. 16 B

Trasformazioni del territorio (1954-1993): l'Arno presso Fucecchio (FI) - La scomparsa del reticolo idraulico minore e agrario e lo sviluppo edilizio nelle aree di pertinenza fluviale nel confronto tra foto aeree del 1954 (sopra) e del 1993 (sotto). Nella foto, in basso, a sinistra, è visibile la confluenza con il T. Egola.

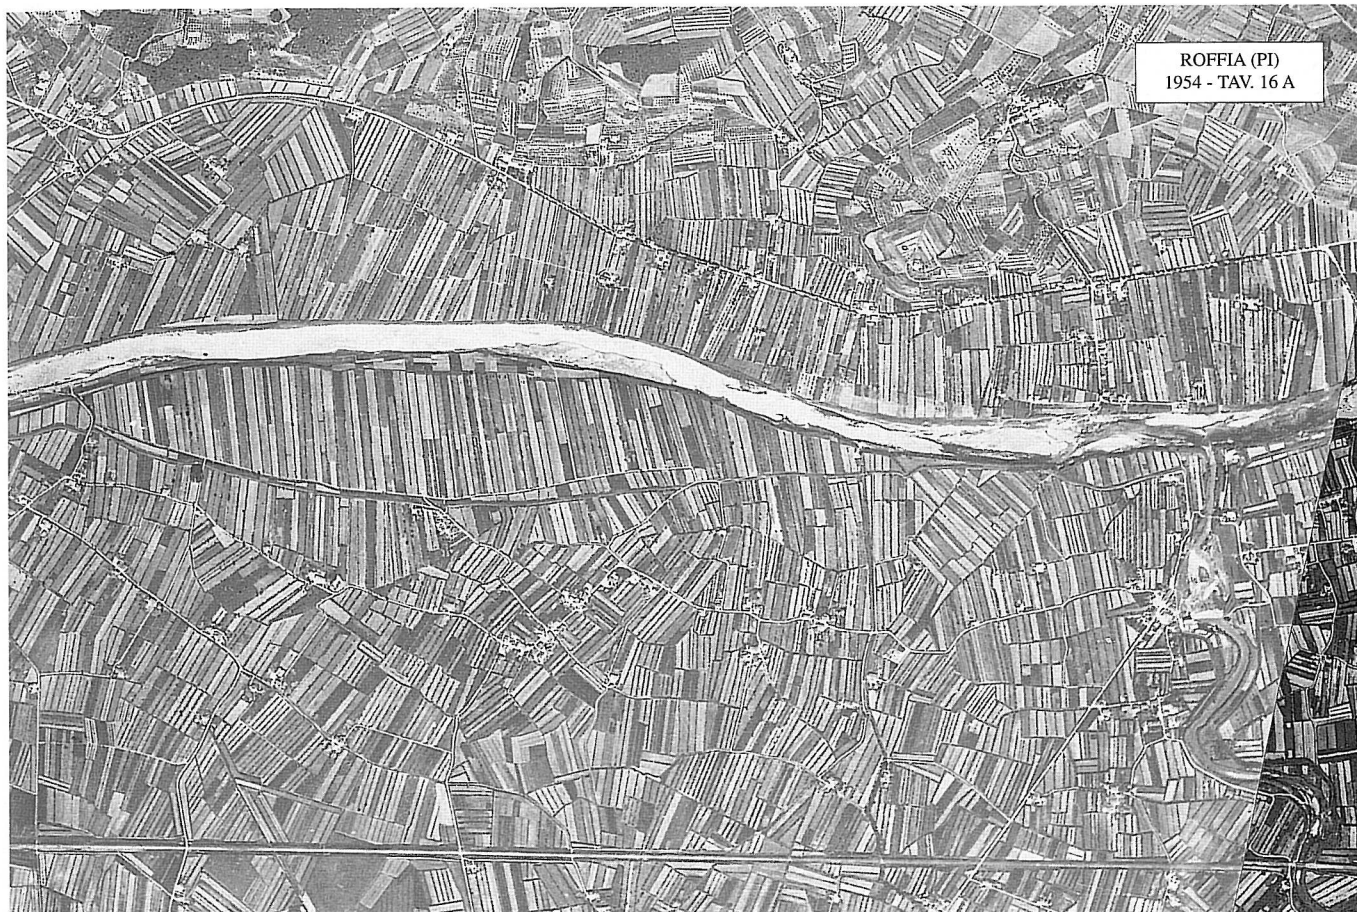
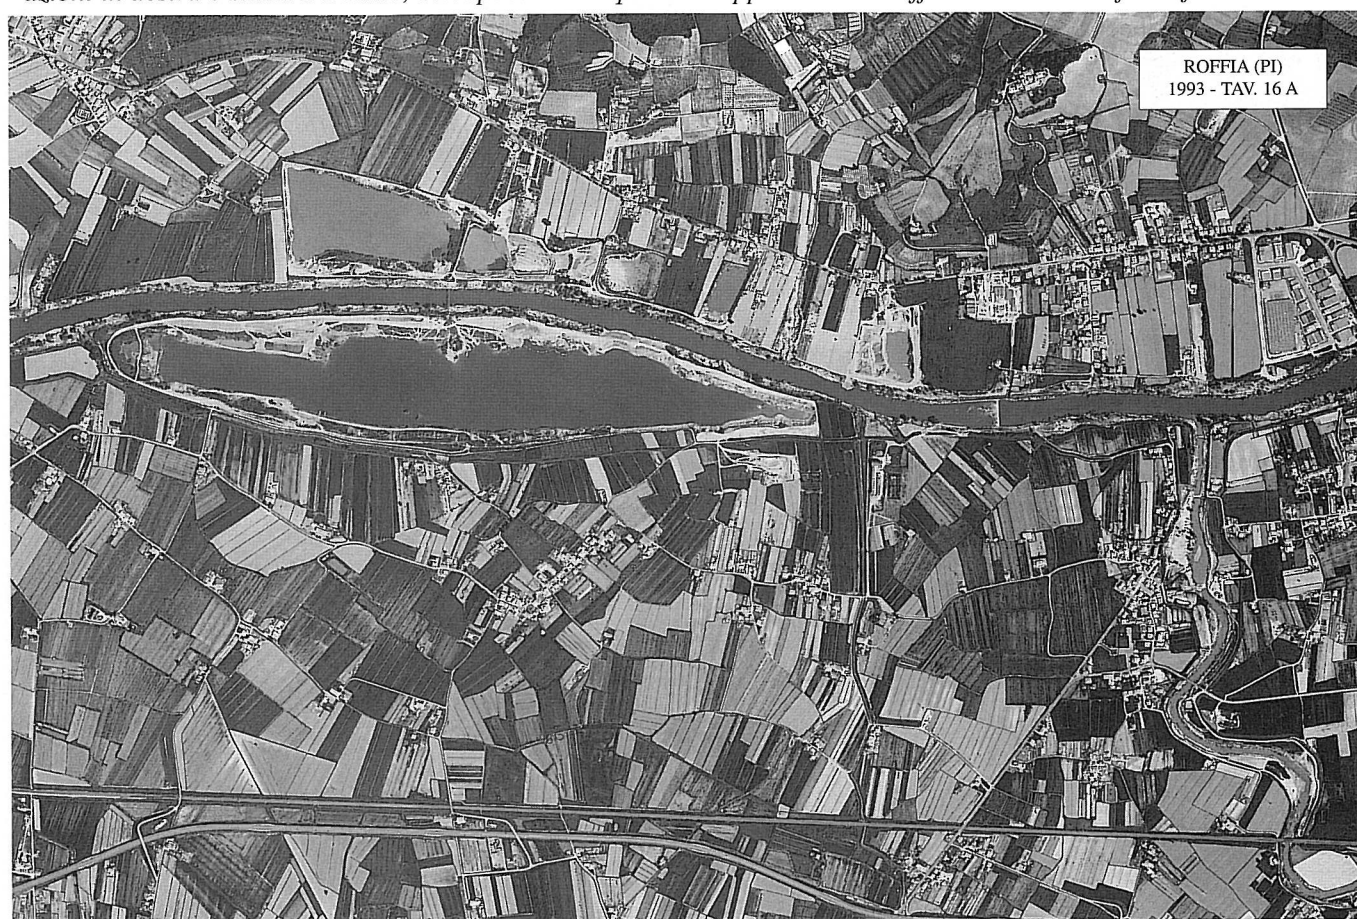
ROFFIA (PI)
1954 - TAV. 16 A

Trasformazioni del territorio (1954-1993): l'Arno presso Roffia, in Comune di S. Miniato (PI) e la confluenza con il F. Elsa - La scomparsa del reticolo idraulico minore e agrario e lo sviluppo edilizio nelle aree di pertinenza fluviale nel confronto tra foto aeree del 1954 (sopra) e del 1993 (sotto). Oltre all'edificato, si notano oggi ampie escavazioni in destra e sinistra d'Arno, con specchi d'acqua che rappresentano l'affioramento della falda freatica.

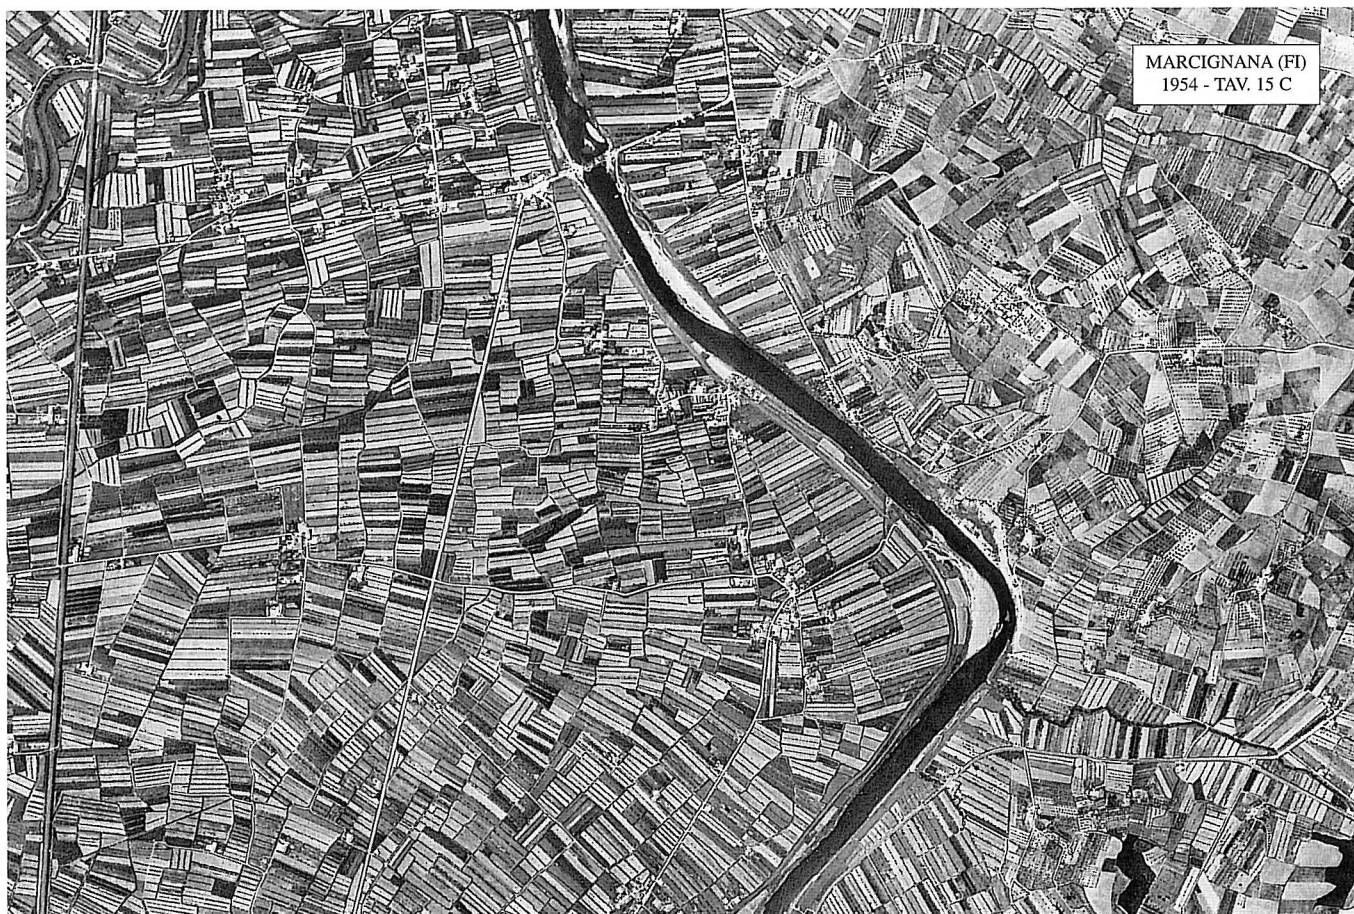
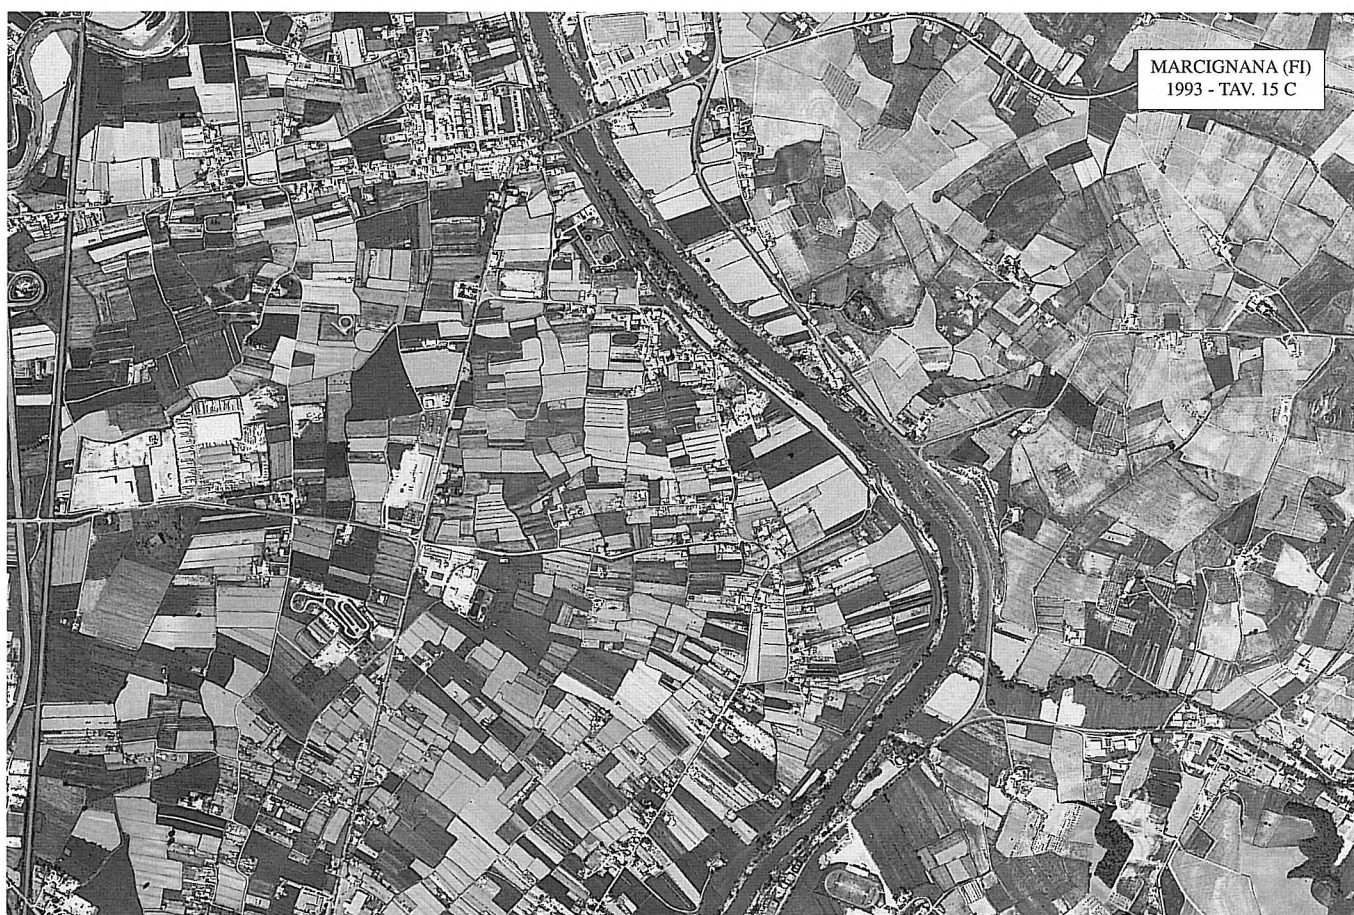
Trasformazioni del territorio (1954-1993): l'Arno presso Marcignana (FI) - La scomparsa del reticolo idraulico minore e agrario e lo sviluppo edilizio nelle aree di pertinenza fluviale nel confronto tra foto aeree del 1954 (sopra) e del 1993 (sotto). Nella foto, a destra, in basso, è visibile la confluenza con il T. Streda.

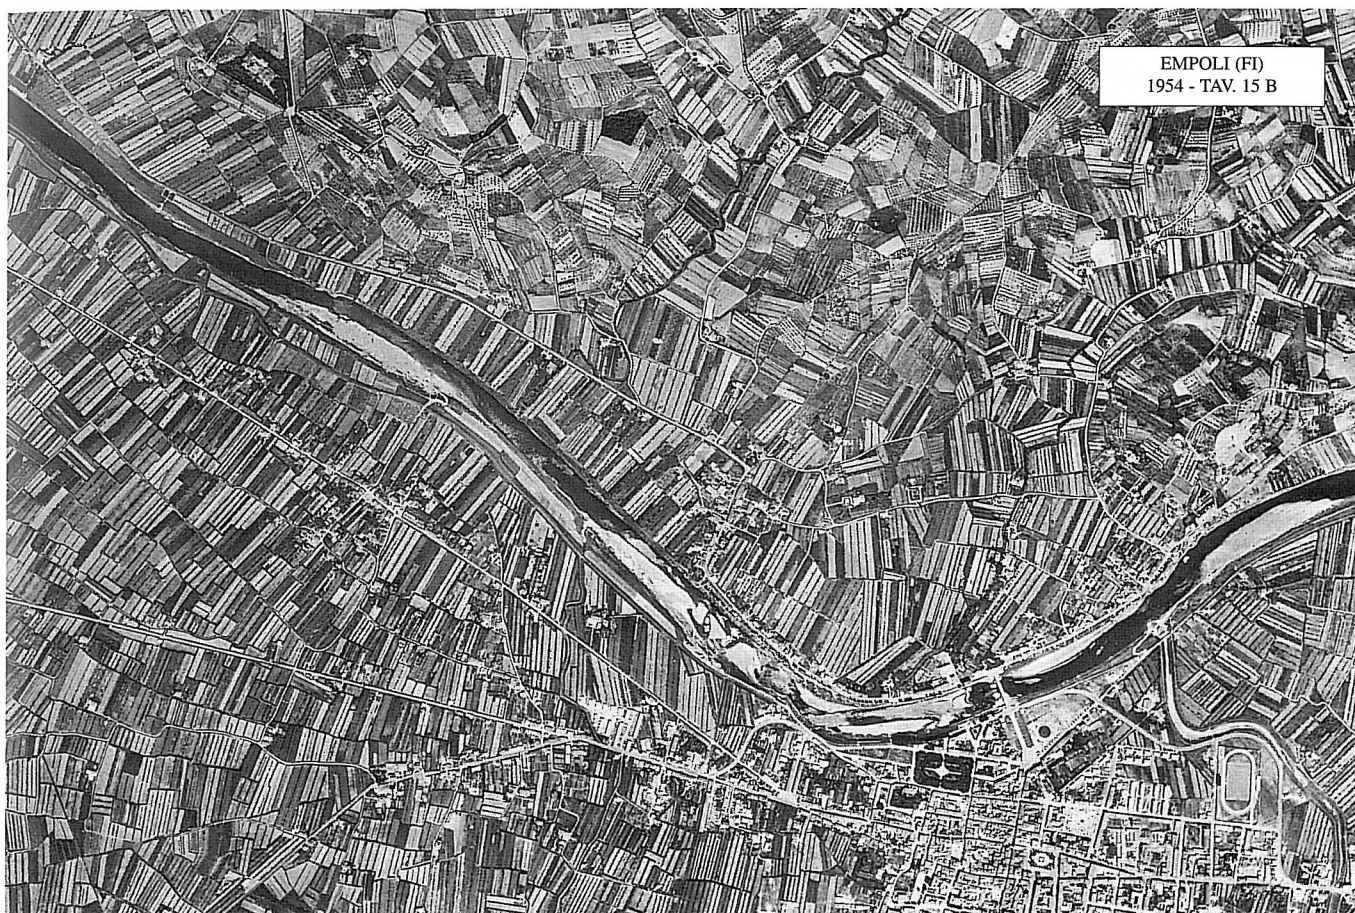
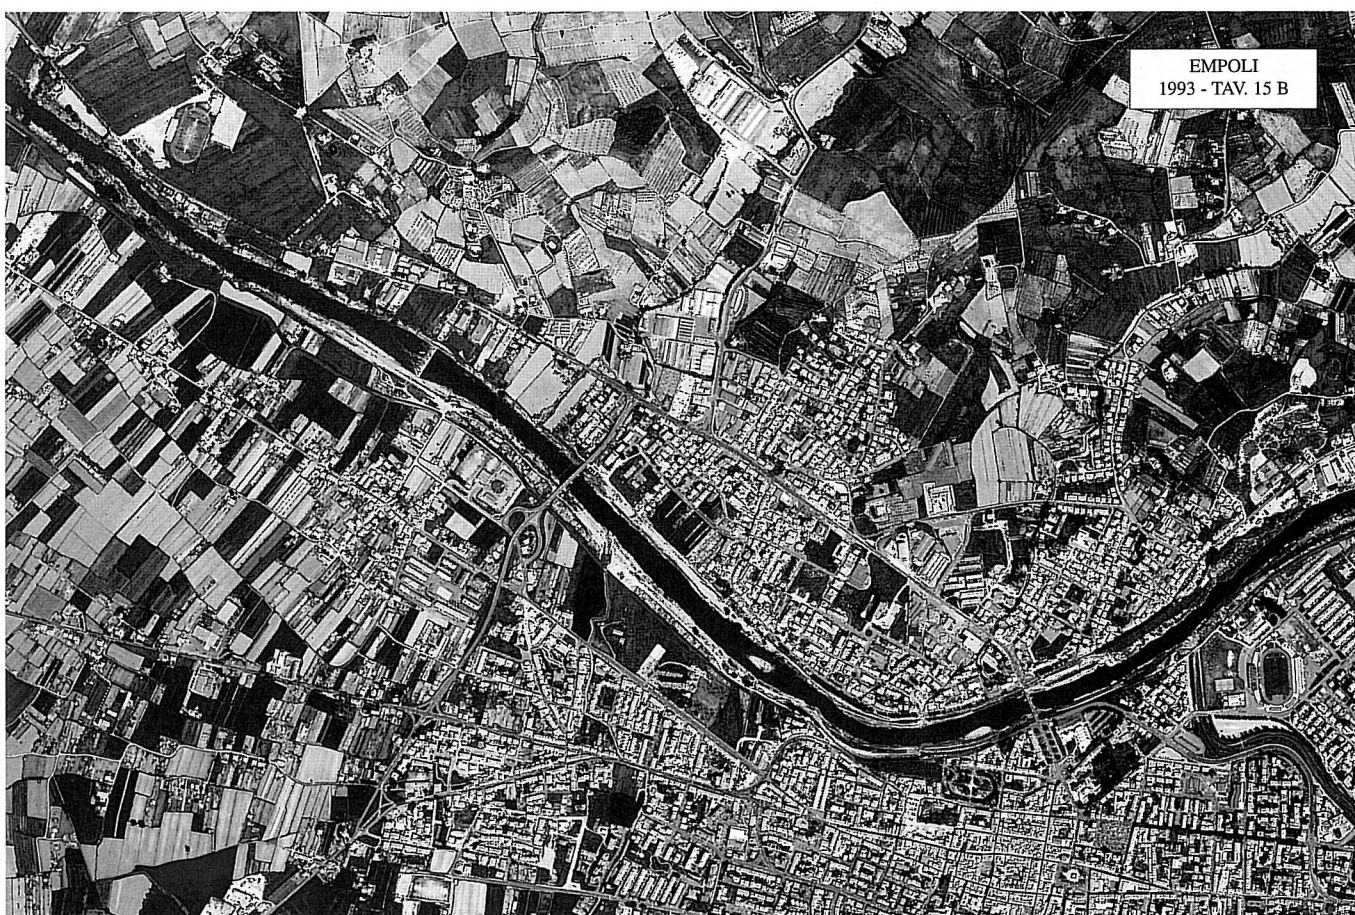
Trasformazioni del territorio (1954-1993): l'Arno presso Empoli (FI) - La scomparsa del reticolo idraulico minore e agrario e lo sviluppo edilizio nelle aree di pertinenza fluviale nel confronto tra foto aeree del 1954 (sopra) e del 1993 (sotto). Nelle foto, a destra, in basso, è visibile la confluenza con il T. Orme.
