*Trasformazioni del territorio (1954-1993): l'Arno presso Rovizzano, Nave a Rovizzano e Candeli (FI) - Confronto tra foto aeree del 1954 (sopra) e del 1993 (sotto).*

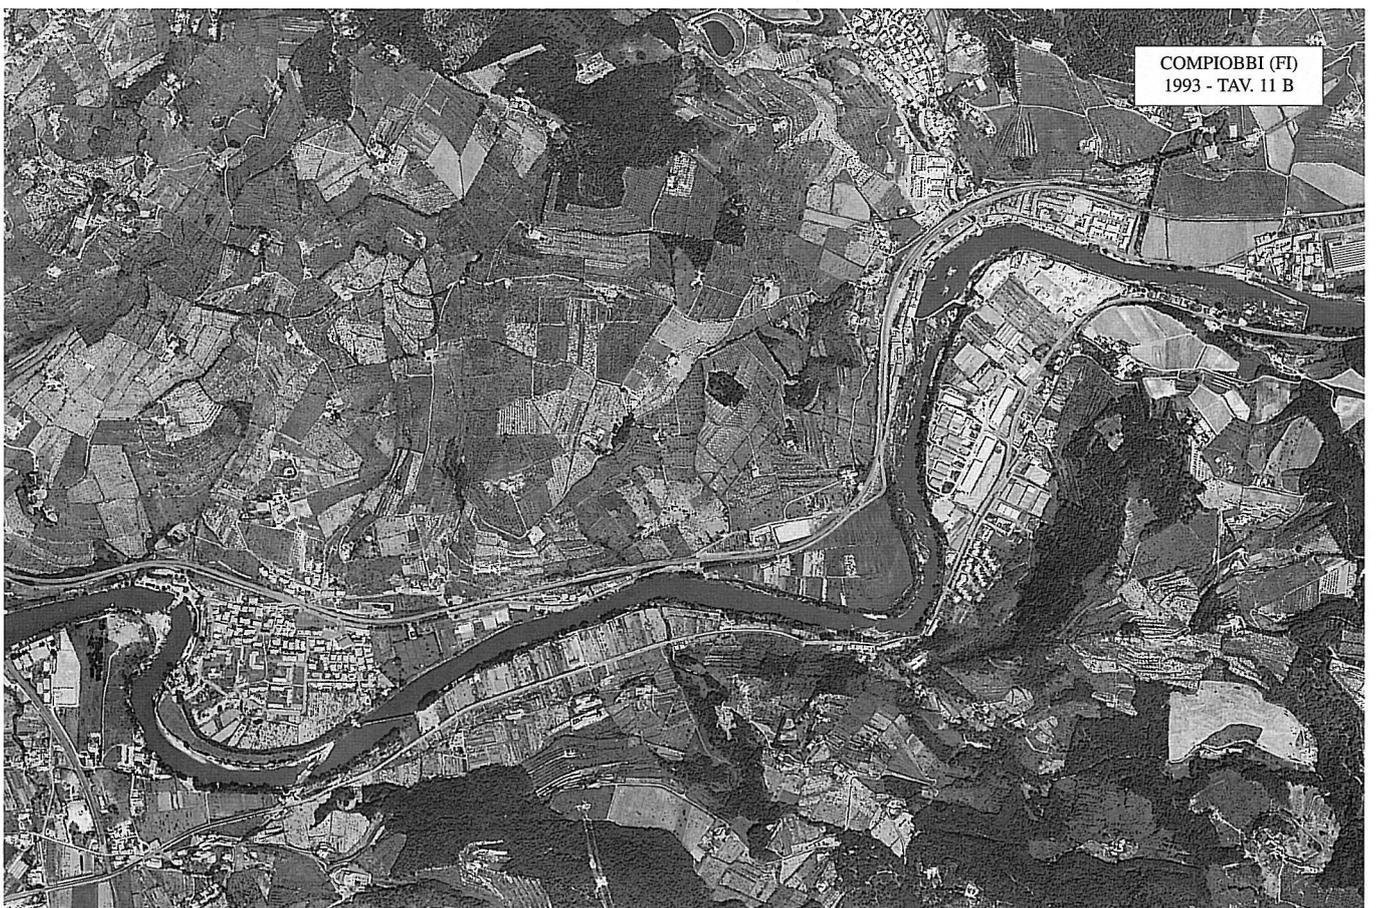
*Trasformazioni del territorio (1954-1993): l'Arno presso Compiobbi (FI) - Confronto tra foto aeree del 1954 (sopra) e del 1993 (sotto). Buona parte dell'edificato ha interessato l'area circostante il fiume.*

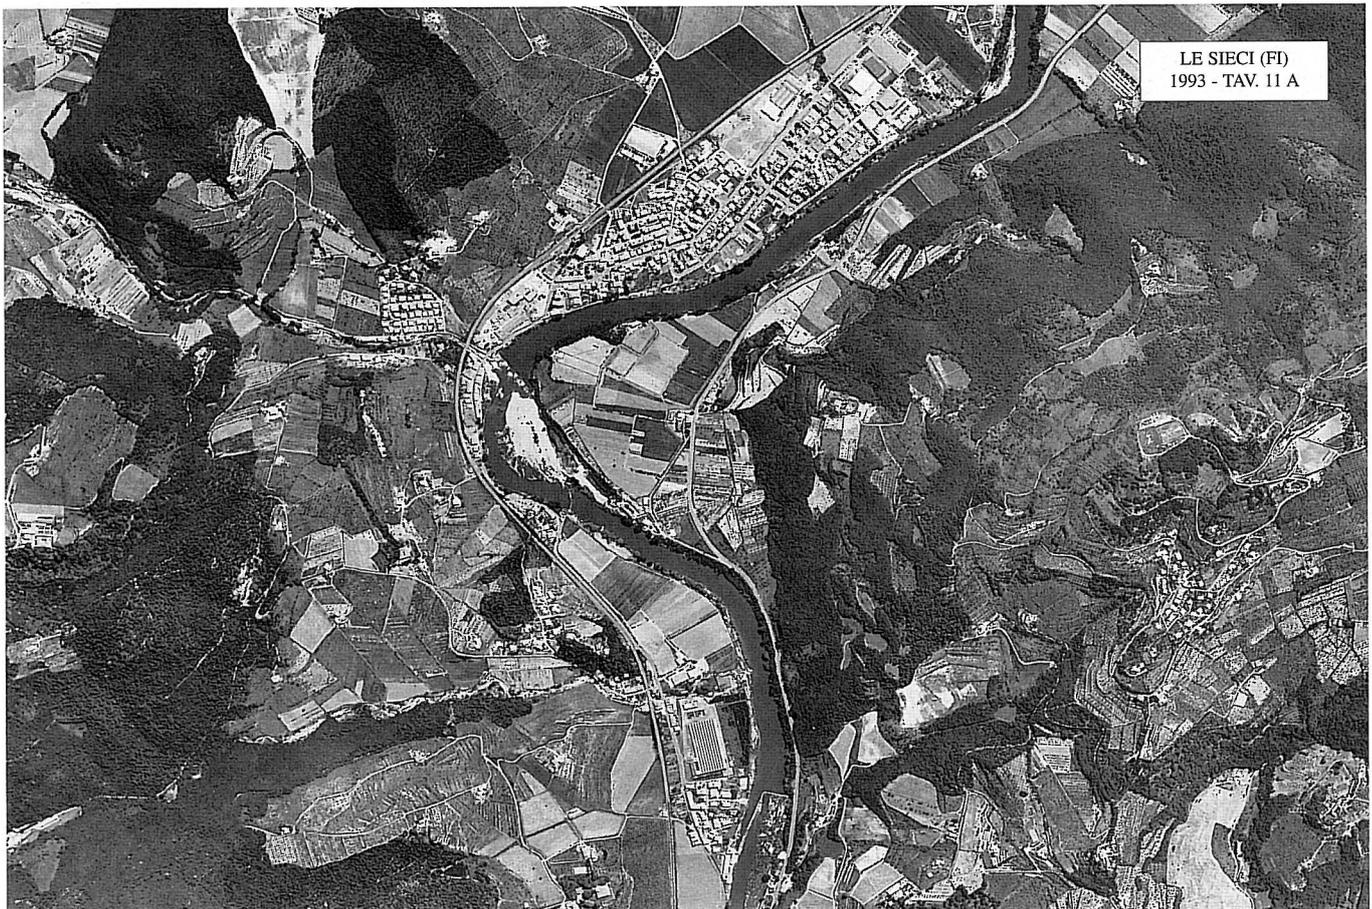
LE SIECI (FI)  
1954 - TAV. 11 A

*Trasformazioni del territorio (1954-1993): l'Arno presso Le Sieci (FI), alla confluenza con il torrente omonimo - La scomparsa del reticolo idraulico minore e agrario e lo sviluppo edilizio nelle aree di pertinenza fluviale nel confronto tra foto aeree del 1954 (sopra) e del 1993 (sotto).*

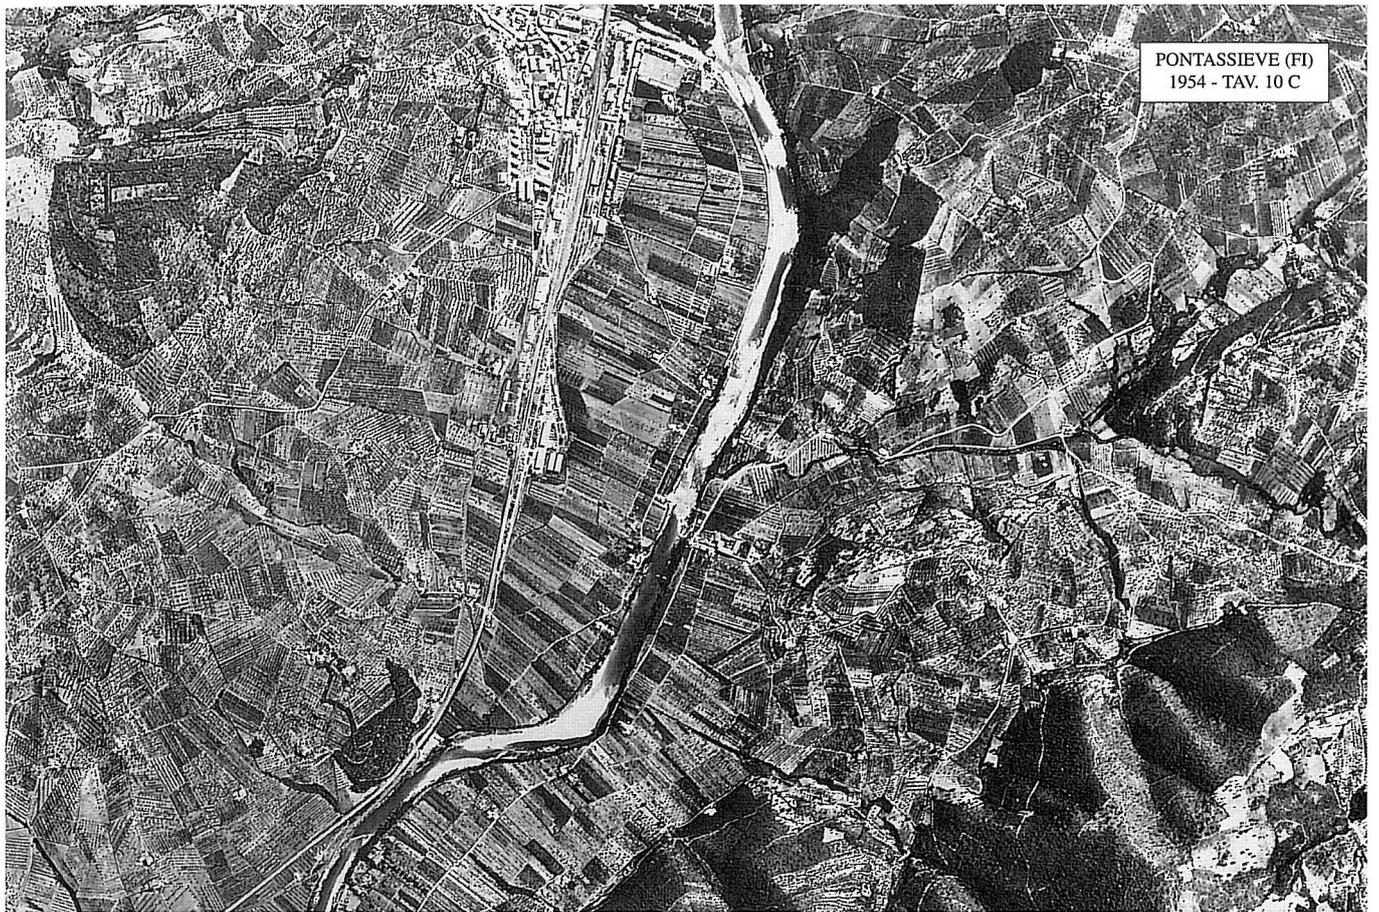
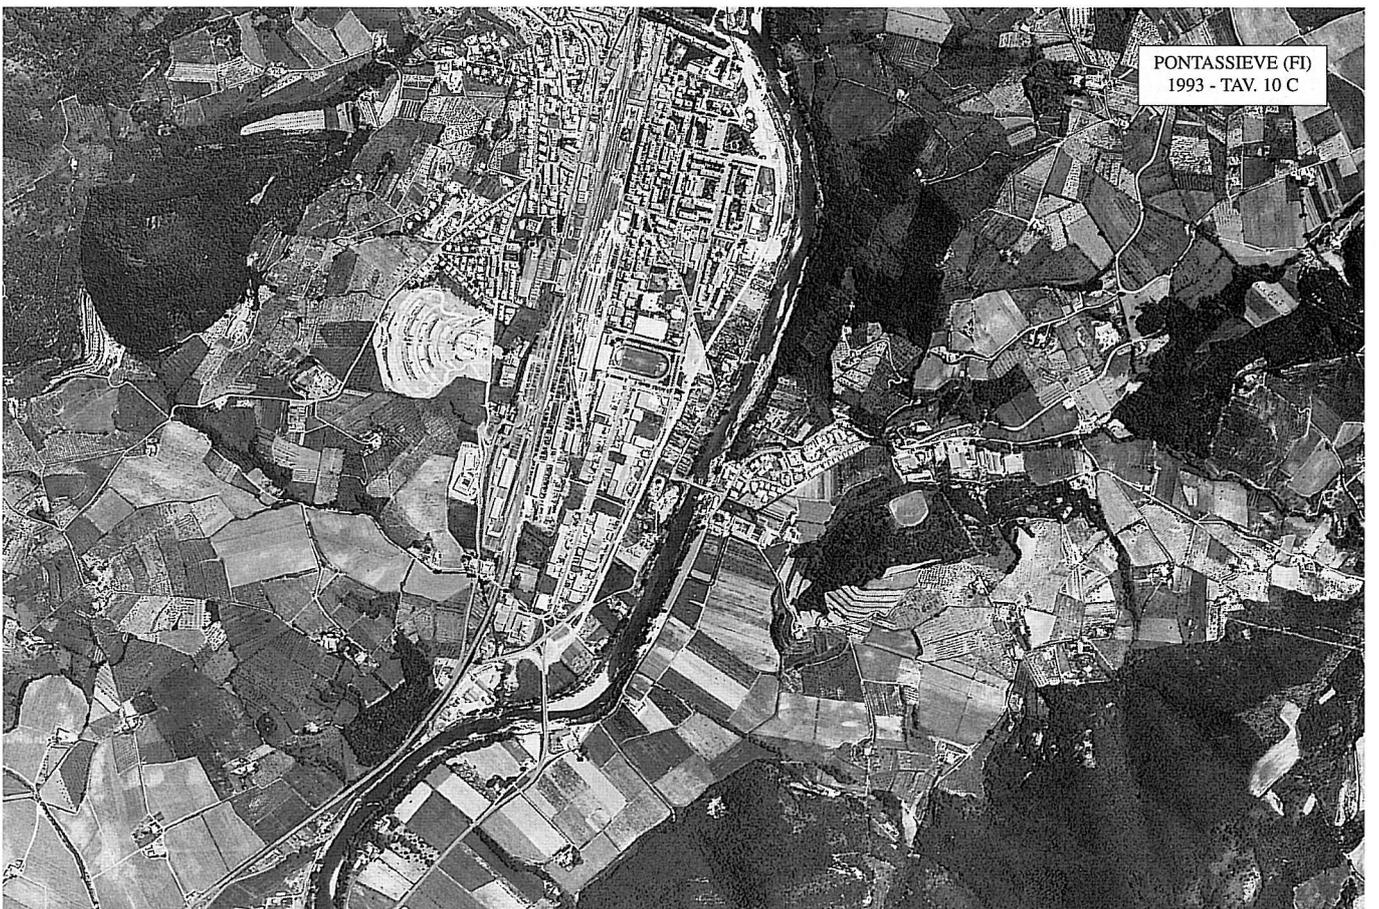
*Trasformazioni del territorio (1954-1993): l'Arno presso Pontassieve e Rosano (FI) - La scomparsa del reticolo idraulico minore e agrario e lo sviluppo edilizio nelle aree di pertinenza fluviale nel confronto tra foto aeree del 1954 (sopra) e del 1993 (sotto).*

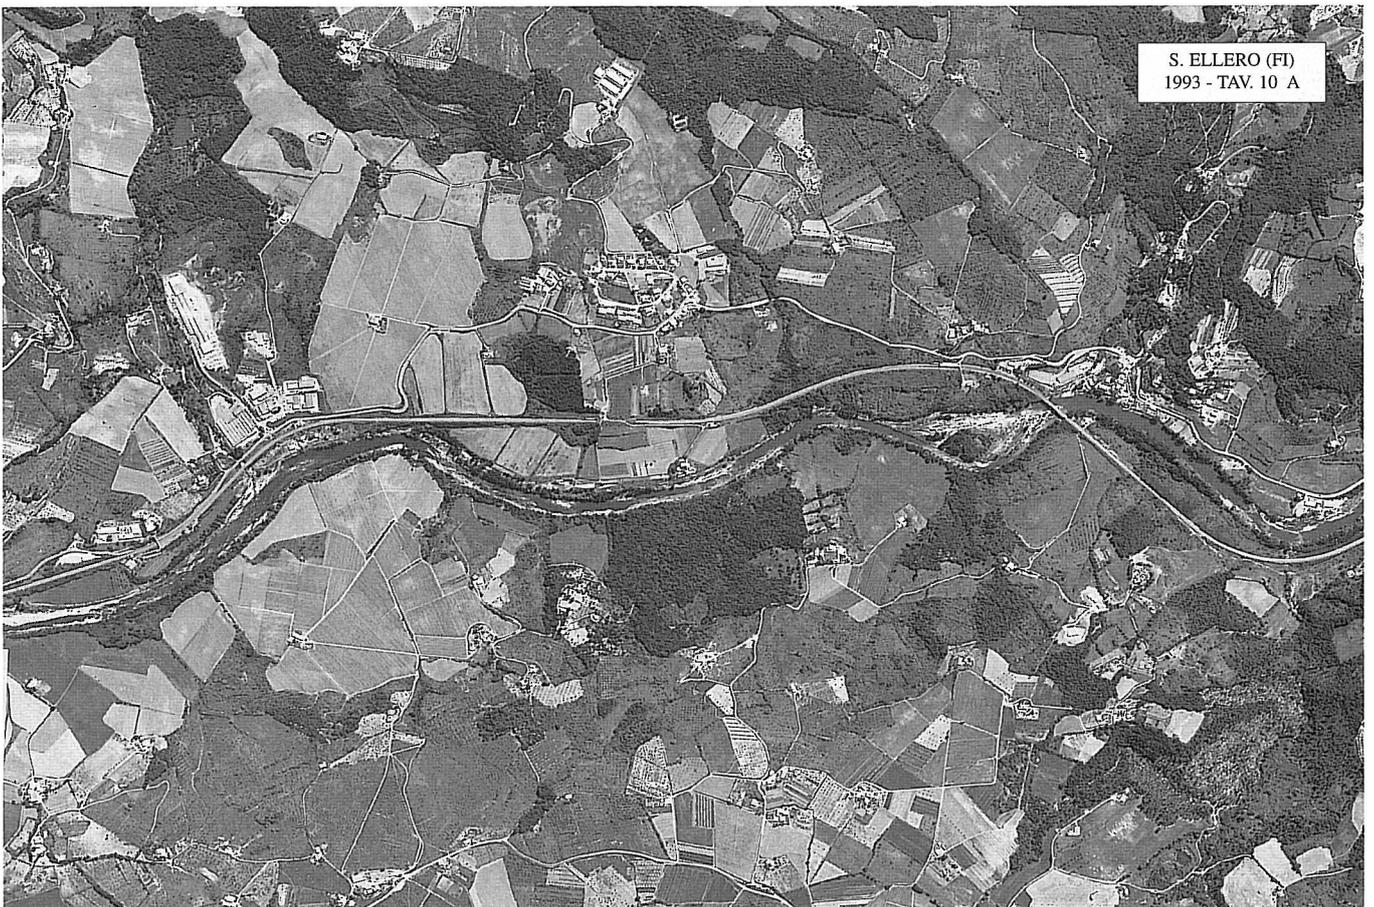
*Trasformazioni del territorio (1954-1993): l'Arno presso S. Ellero (FI) - Confronto tra foto aeree del 1954 (sopra) e del 1993 (sotto). Sono visibili le confluenze con i torrenti Vicano di S.Ellero (in alto, a destra) e Vicano di Pelago (in alto, a sinistra). Specialmente in corrispondenza di quest'ultima si è sviluppata una zona industriale in aree di pertinenza fluviale.*

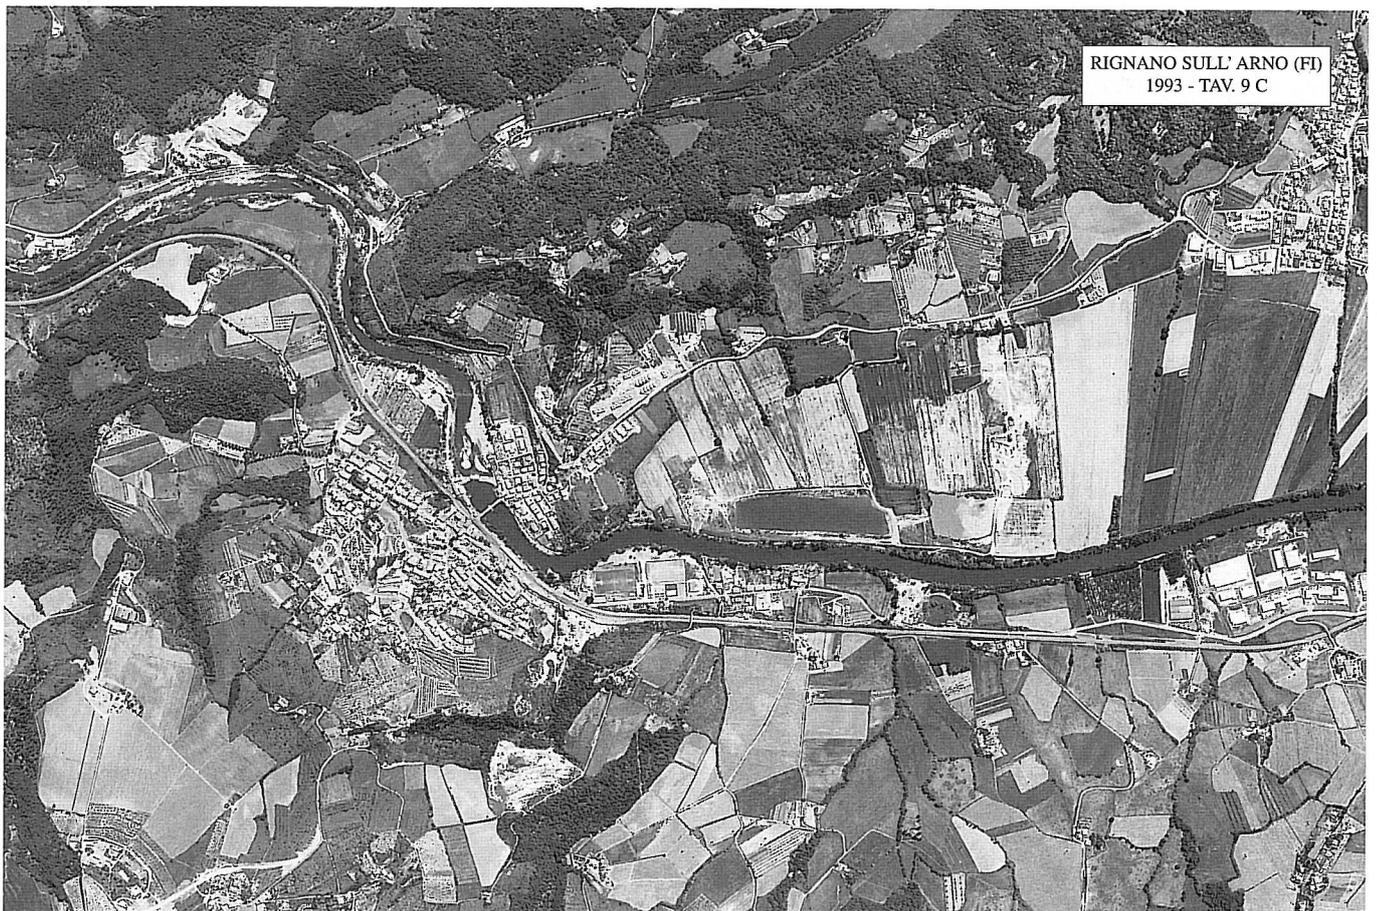
*Trasformazioni del territorio (1954-1993): l'Arno presso Rignano (FI) - Confronto tra foto aeree del 1954 (sopra) e del 1993 (sotto).*

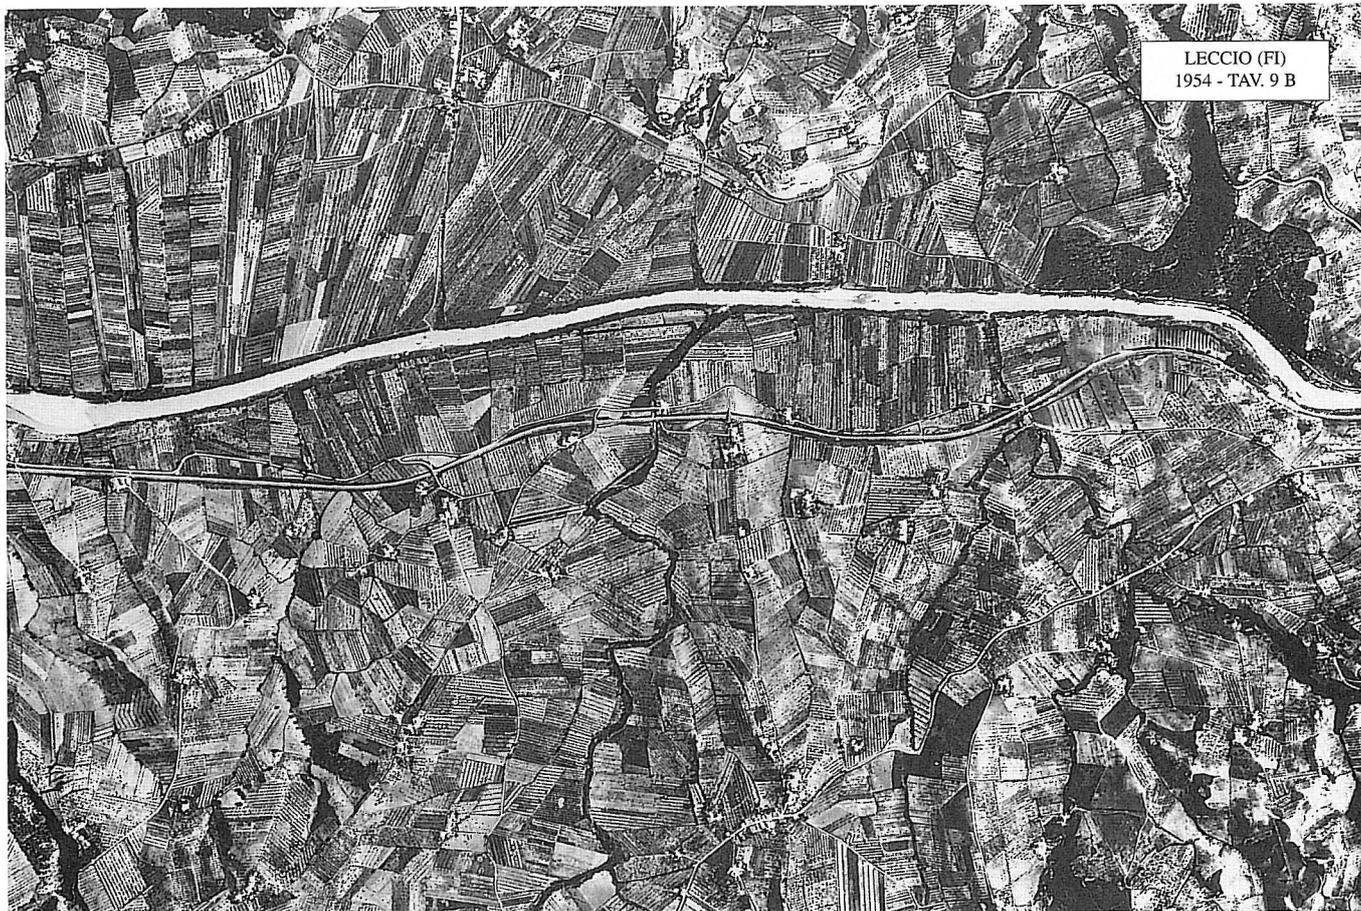
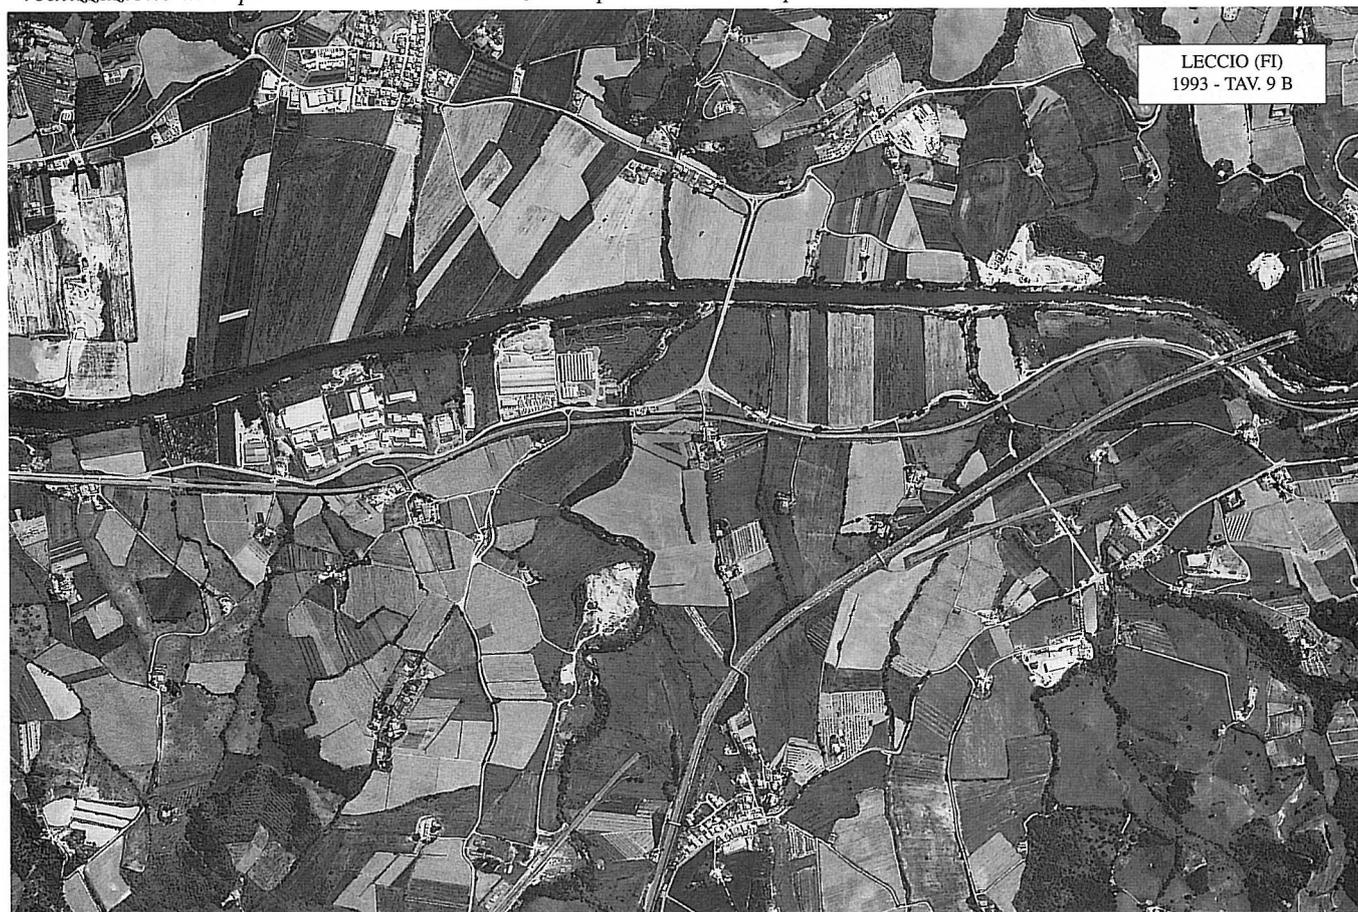
*Trasformazioni del territorio (1954-1993): l'Arno presso la frazione di Leccio (Reggello - FI), a valle di Incisa - Confronto tra foto aeree del 1954 (sopra) e del 1993 (sotto). Nella foto del 1993 sono visibili edifici industriali in sponda sinistra, in aree di pertinenza fluviale. Il piano di bacino per la riduzione del rischio idraulico prevede la realizzazione di importanti casse di laminazione specialmente in sponda destra.*

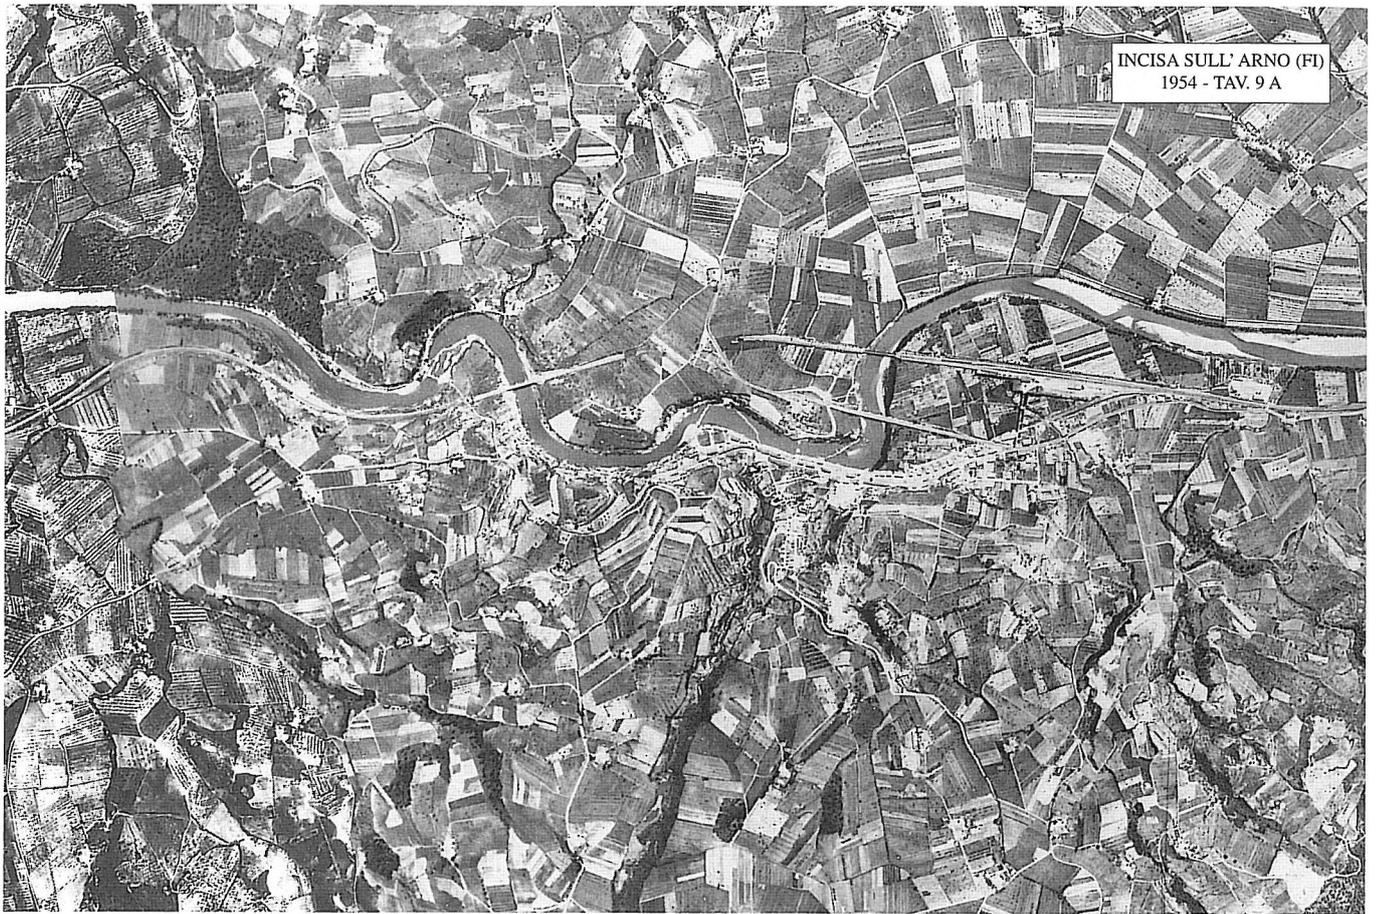
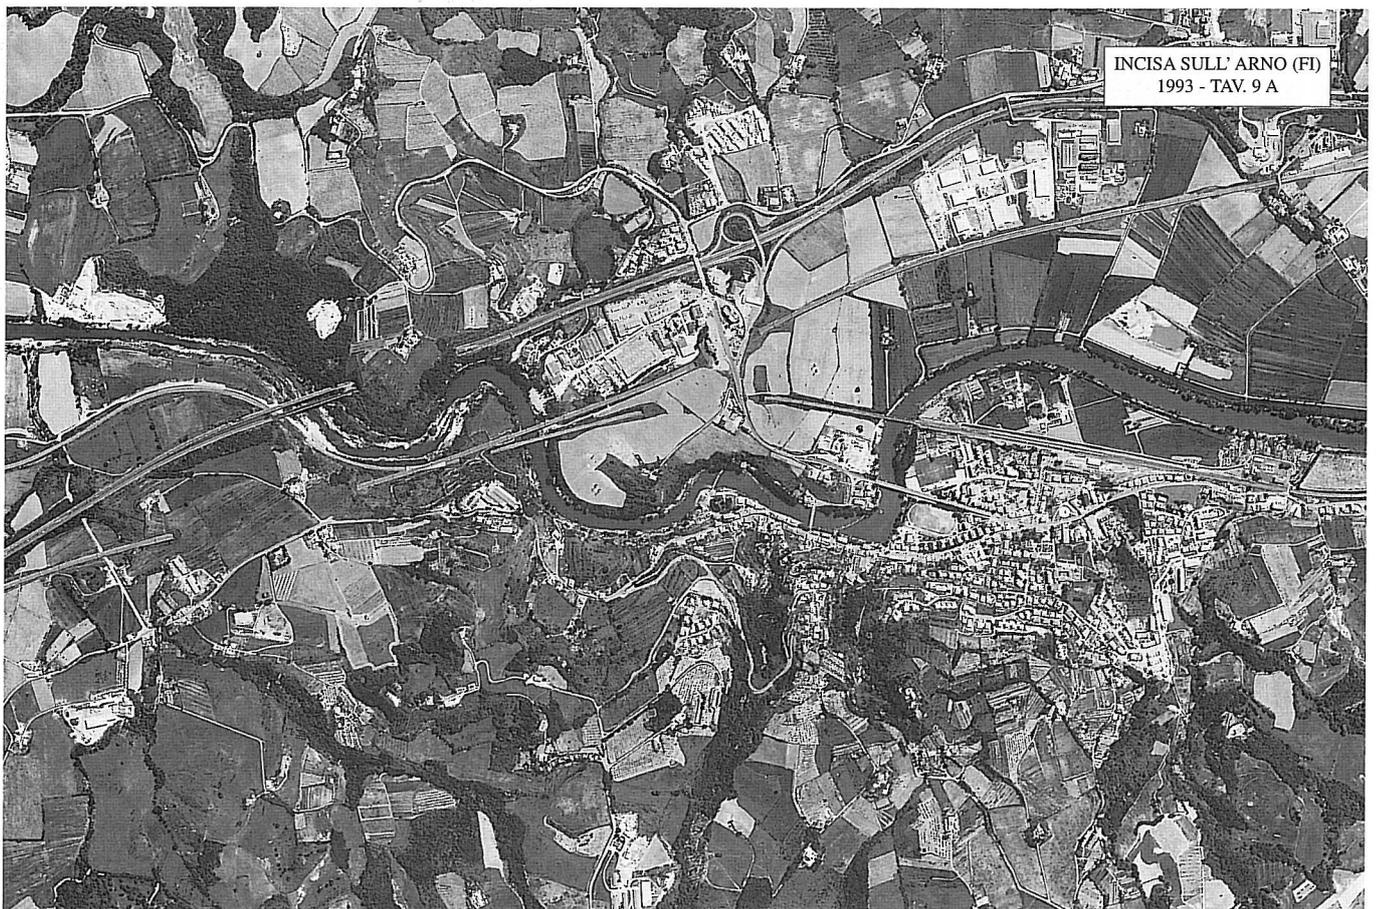
*Trasformazioni del territorio (1954-1993): l'Arno presso Incisa (FI) - Confronto tra foto aeree del 1954 (sopra) e del 1993 (sotto).*

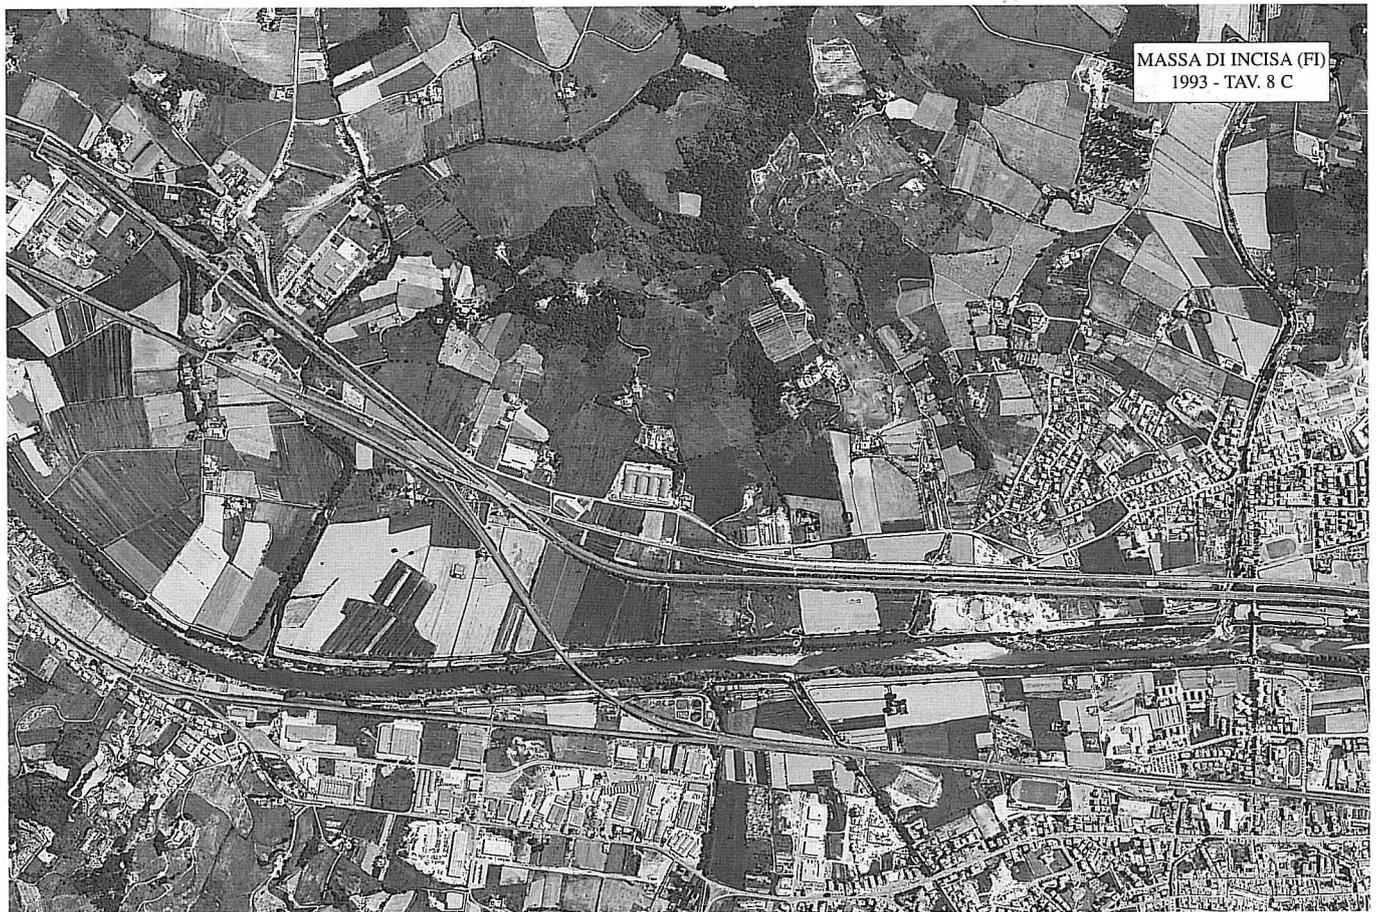
*Trasformazioni del territorio (1954-1993): l'Arno presso l'abitato di Massa di Incisa (FI) - Confronto tra foto aeree del 1954 (sopra) e del 1993 (sotto).*
