## Linee guida per la mitigazione dell'impatto di alcune infrastrutture e manufatti

### 4.1 Infrastrutture viarie

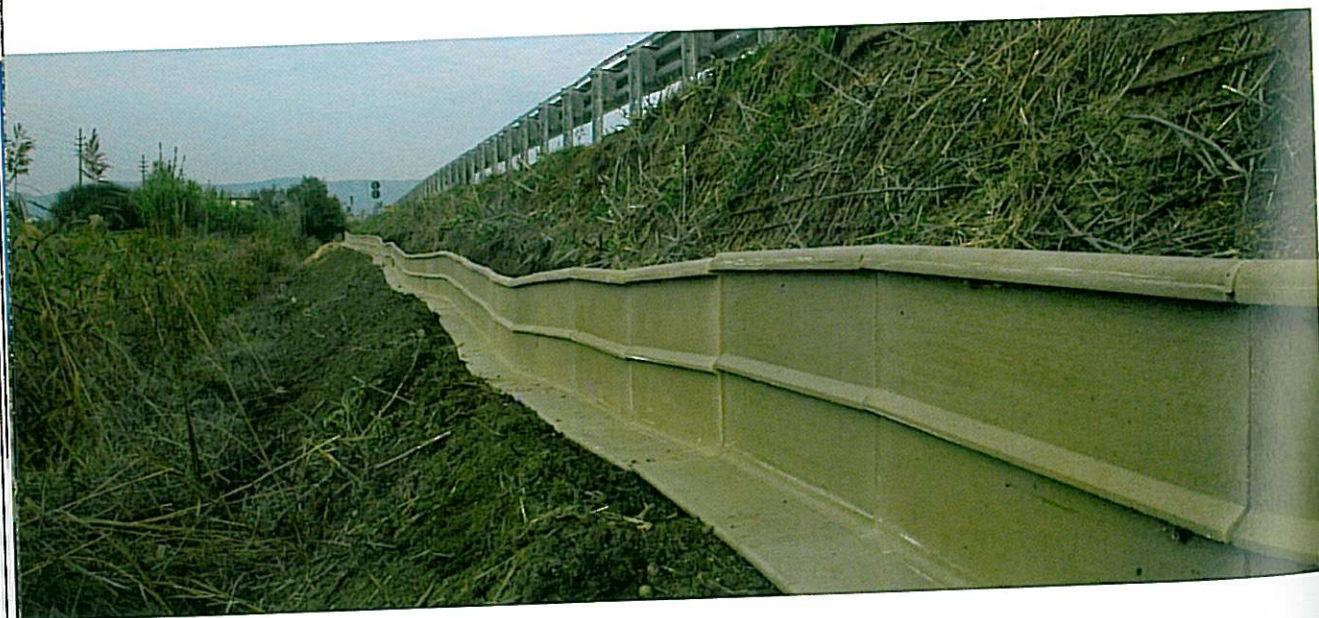
Fig. 41  
Barriera antiattraversamento per fauna minore lungo la Strada Provinciale 'Vignarica' nel tratto prospiciente l'Oasi WWF Orti Bottagone, Piombino, Livorno (anno 2005).

Le soluzioni di seguito descritte sono state più volte applicate dall'Autore con successo in diverse regioni italiane (Scoccianti 2001a e 2006) (figg. 41, 44 e 45). Anche nei Casi di Studio 3, 4 e 10 è stato previsto l'uso di queste tecniche.

Le barriere devono essere disposte al piede o a lato della banchina e ricoperte sul lato strada con terreno di riporto. In questo modo eventuali individui presenti all'interno della sede stradale sono messi nelle condizioni di riguadagnare autonomamente il lato campagna. I manufatti che si trovano in commercio sono autoportanti e sono fatti appositamente per essere posizionati al piede o a lato della banchina (vedi fig. 41).

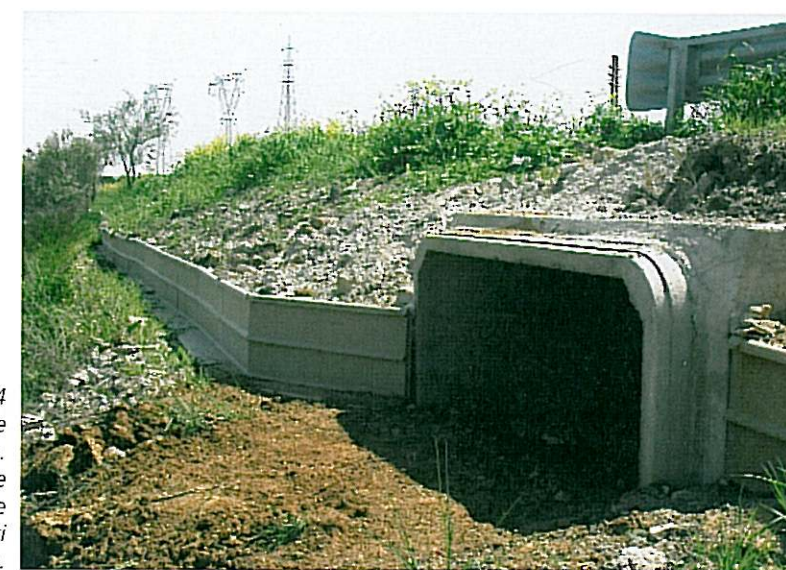
Fig. 44  
Imboccatura di un sottopasso (tombino a sezione  
quadrangolare) per il passaggio della fauna minore.  
Si notano anche le barriere antiattraversamento che  
convergono verso l'imboccatura. Strada Provinciale  
'Vignarca' nel tratto prospiciente l'Oasi WWF Orti  
Bottagone, Piombino, Livorno (anno 2006).

Le sezioni più efficienti sono quelle quadrangolari, perché permettono una superficie di passaggio più ampia. Ciò è particolarmente importante per evitare che più individui presenti contemporaneamente nel tombino possano disturbarsi a vicenda. Le sezioni circolari (tubi) invece sono meno adatte comunque venga posizionato il tombino: se infatti il tubo viene posizionato al pari del piano di campagna la superficie di passaggio è minima; se, invece, viene interrato a metà, la superficie di passaggio corrisponde al diametro, ma l'altezza soltanto al raggio. Estremamente adatte allo scopo sono quindi le strutture scatolari a sezione quadrangolare come quelle mostrate nelle figure 43 e 44 (vedi anche Caso di Studio 10).

Fra il tratto di barriere antiattraversamento disposto lungo la strada e l'imboccatura del tombino devono essere previsti sempre appositi segmenti di raccordo che permettano agli individui in movimento di convergere verso gli ingressi (fig. 44).

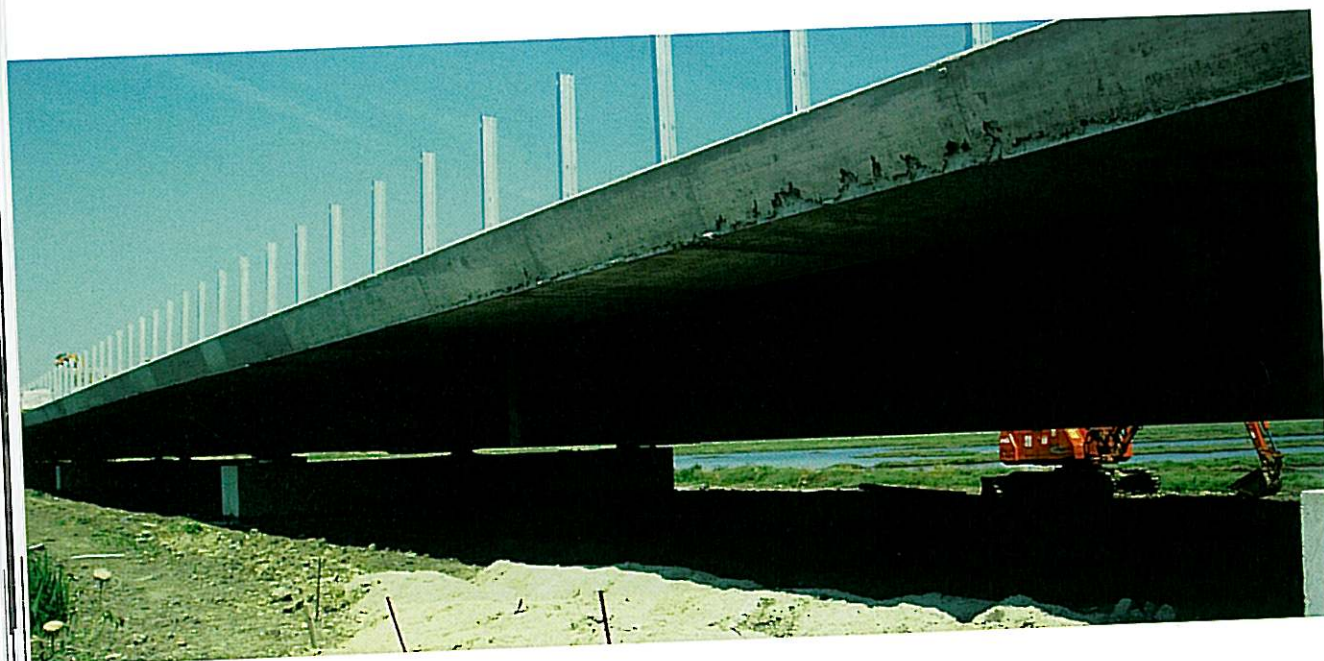
Fig. 45

Fasi conclusive dei lavori di rialzamento su viadotto di un tratto di 215 m della strada Provinciale 'Vignarca' (Piombino, Livorno) per ristabilire la connessione ecologica completa fra le due zone umide poste a lato dell'infrastruttura. Oasi WWF Orti Bottagone, Piombino, Livorno (anno 2003).

Particolarmente interessante a questo proposito è il successo ottenuto presso la Riserva Naturale e Oasi WWF Orti Bottagone (Piombino, LI) con la progettazione di un tratto di strada completamente rialzato su viadotto (per una lunghezza complessiva di 215 metri) finalizzato a ristabilire la connessione ecologica completa fra due zone umide separate da un'ampia strada (Scoccianti, 2006). La stretta collaborazione fra l'Autore e alcuni ingegneri dell'Ufficio tecnico del Settore Viabilità della Provincia di Livorno, ha permesso di realizzare nel 2003 quest'opera che per dimensioni e caratteristiche è oggi una delle più importanti nel panorama mondiale (fig. 45).

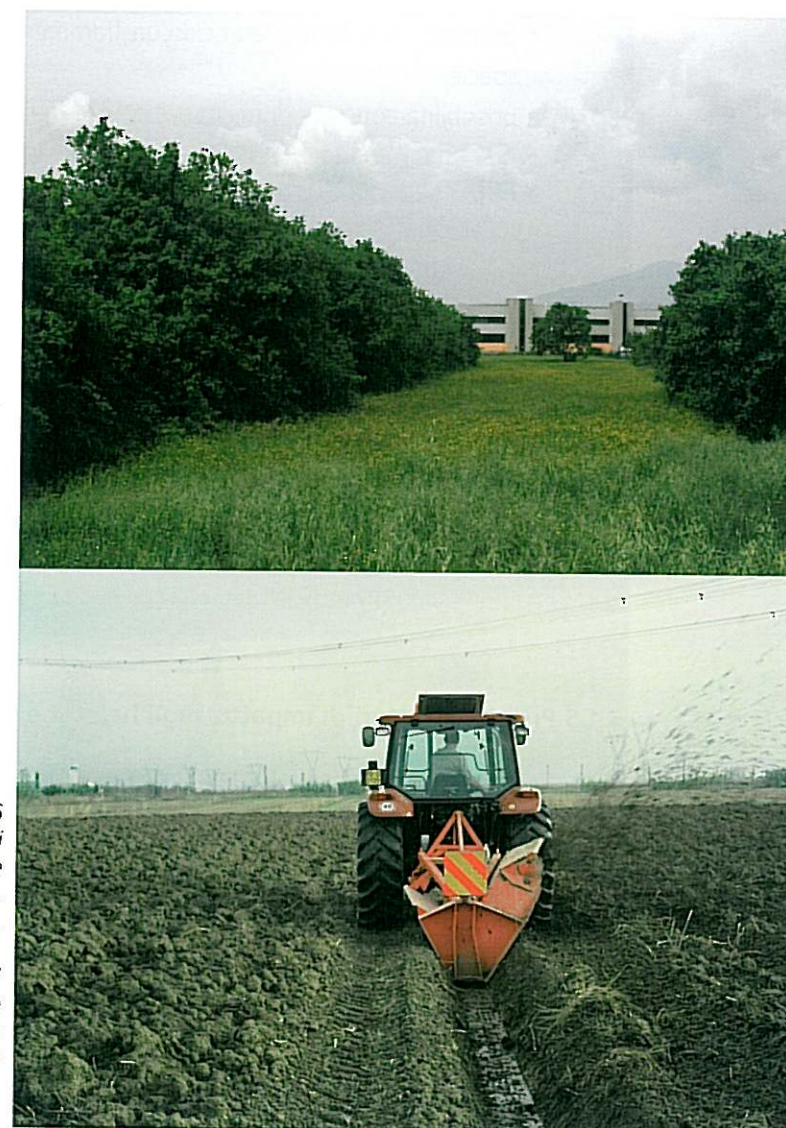
Fig. 57  
Piana Fiorentina: ricostruzione ex novo delle scoline con l'uso dell'affossatore rotativo dopo la distruzione degli stessi elementi con le pratiche intensive di aratura (vedi testo) (anno 2000).

Con l'aumento della dimensione dei campi in seguito all'adozione dei criteri e dei metodi dell'agricoltura intensiva, si è avuta nel giro di pochi anni una evidentissima diminuzione della superficie occupata da questo tipo di habitat. All'intensificazione delle tecniche e in particolare alla estrema occupazione da questo tipo di habitat. Si tratta dell'uso di alcuni metodi meccanizzazione è anche legato un altro grave fattore di impatto. Si tratta dell'uso di alcuni metodi moderni di lavorazione dei terreni (aratura e fresatura) esteso a tutta la superficie senza risparmiare i margini e scoline. Successivamente utilizzando un particolare attrezzo chiamato 'affossatore rotativo' le scoline vengono ricostruite ex novo. Simili interventi meccanici devono essere considerati deleteri per la conservazione delle specie: passando sopra alla scolina il trattore in pratica seppellisce in un attimo pressoché ogni forma di vita presente, senza possibilità di scampo (Scoccianti, 2001a) (fig. 57).

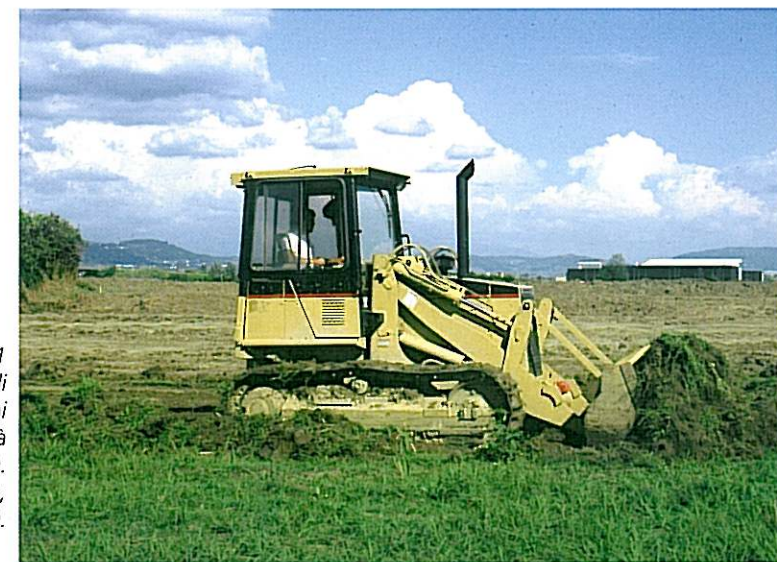
Fig. 61

Piana Fiorentina: lavori di asporto dello strato di fondo degli ex laghi da caccia per la bonifica dai pallini di piombo derivanti dalla precedente attività venatoria (primo intervento di questo tipo in Italia). Oasi WWF Stagni di Focognano, Campi Bisenzio (anno 1997).

Nelle zone umide della Piana assoggettate all'attività venatoria la quantità di pallini di piombo dispersi aumenta stagione venatoria dopo stagione venatoria. Questi ambienti costituiscono quindi zone ad altissimo rischio per l'avifauna acquatica anche per questo tipo di problema. A questo proposito è importante ricordare che, nell'ambito delle prime opere di ripristino operate nel 1997 presso l'Area protetta Stagni di Focognano, fu eseguito negli ex bacini da caccia presenti nell'area l'asporto dello strato di fondo per bonificare queste zone dai pallini di piombo (primo intervento di questo tipo attuato in Italia) (fig. 61).

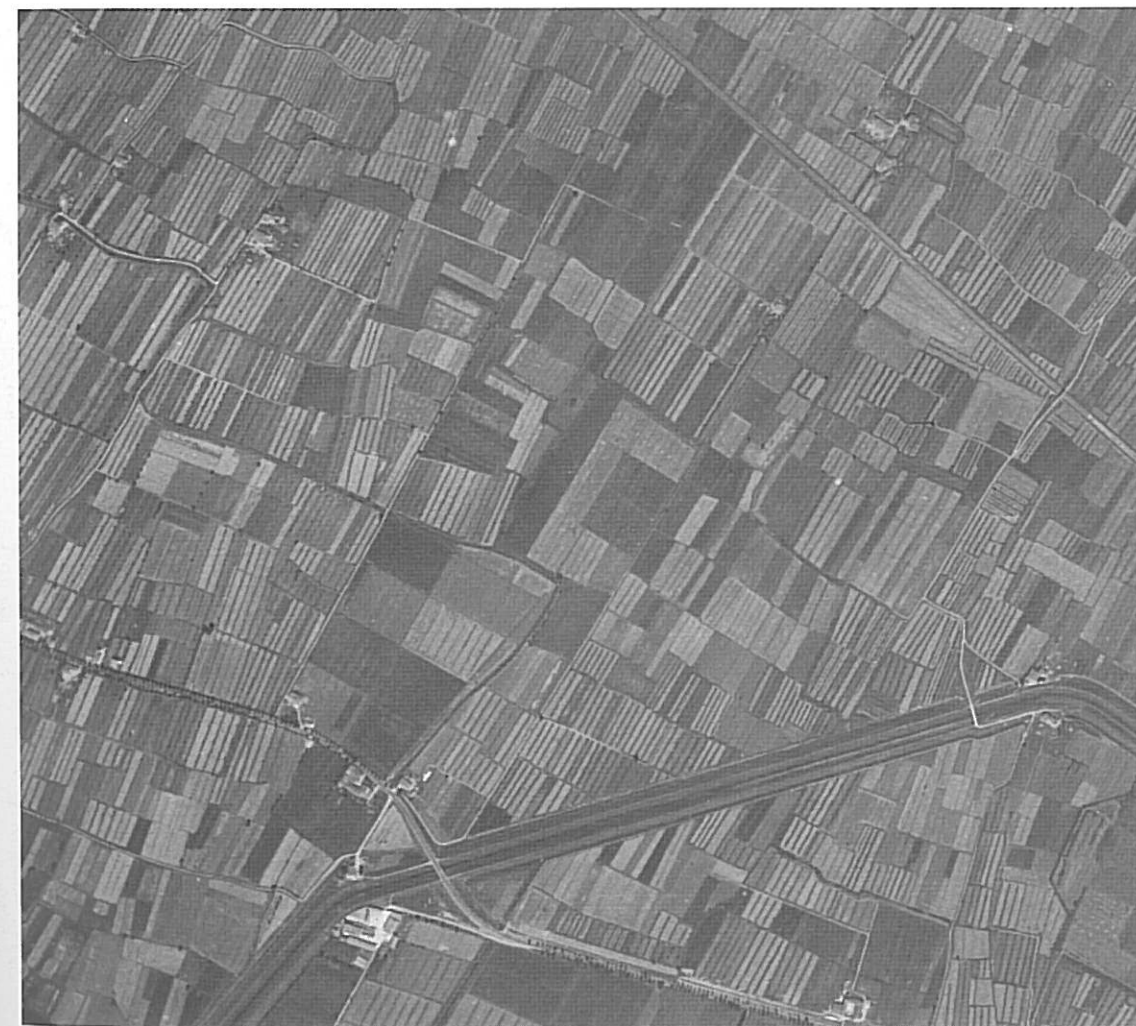
Fig. 86  
La zona di Focognano. Volo 1954 dell'Istituto Geografico Militare (Foglio 106).

Nella foto aerea I.G.M. del 1954 (fig. 86) si può notare bene la maglia dei campi agricoli di tipo tradizionale, cui corrispondeva un'ampia presenza di elementi di forte interesse paesaggistico e ambientale (scoline, fossi, siepi, filari, etc.). In quella del 1965 si nota un primo forte cambiamento della forma dei terreni conseguente all'adozione delle tecniche di coltivazione intensiva (fig. 87). Si nota anche il tracciato dell'autostrada del Sole che ha tagliato la zona ridisegnandone il confine sul lato ovest. Nella foto aerea I.G.M. del 1970 si nota sotto all'autostrada A11 la presenza di tre bacini lacustri artificiali di modeste dimensioni che nella foto aerea I.G.M. del 1972 appaiono un po' più grandi. Intorno si modifica ulteriormente la trama dei terreni agricoli, coltivati sempre in modo più intensivo e si ha quindi un ulteriore forte impoverimento degli elementi sopra ricordati. Nella foto aerea I.G.M. del 1976 e poi in quella del 1982 (fig. 88) la superficie dei bacini lacustri è aumentata ulteriormente. Questo aumento però non è paragonabile a quanto sarà poi raggiunto nell'area protetta

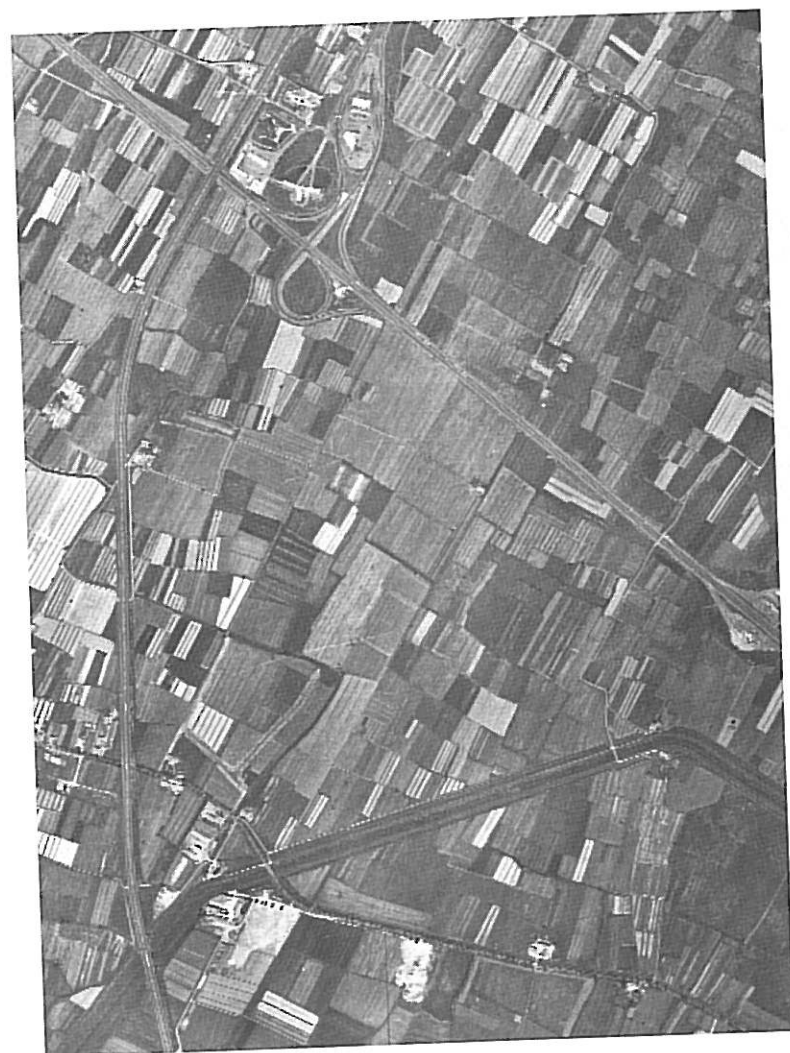
Fig. 87  
La zona di Focognano.  
Volo 1965 dell'Istituto Geografico  
Militare (Foglio 106).

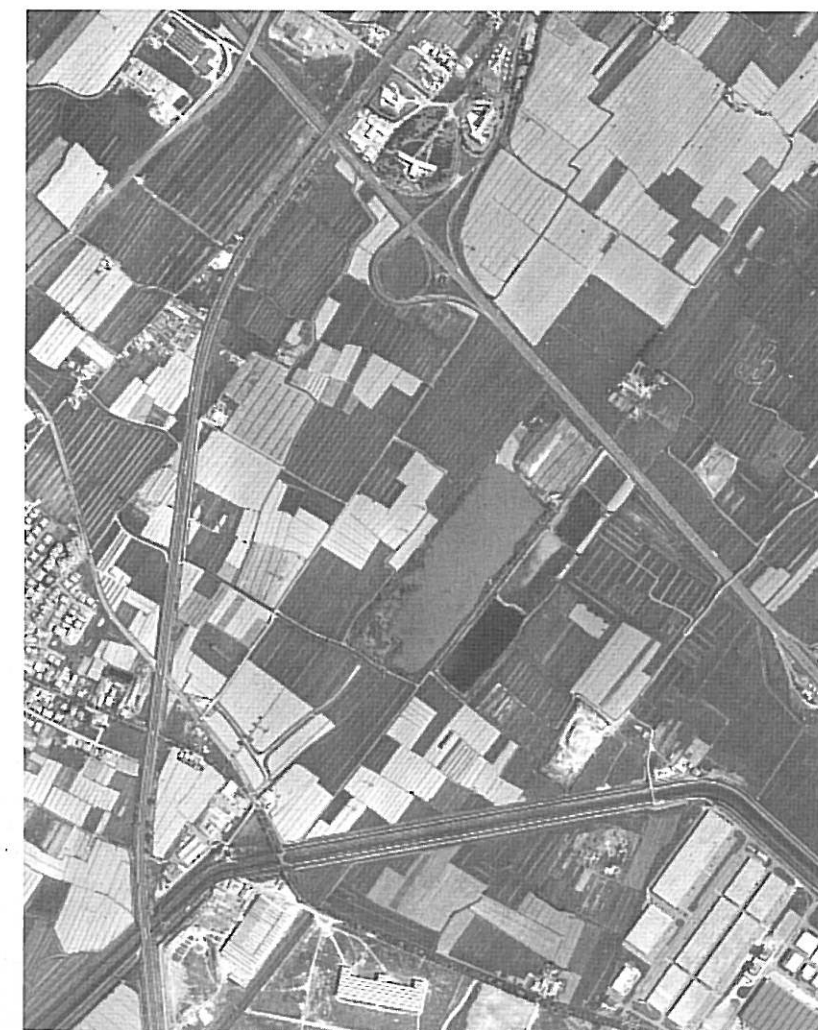
Fig. 88  
La zona di Focognano.  
Volo 1982 dell'Istituto Geografico  
Militare (Foglio 106).

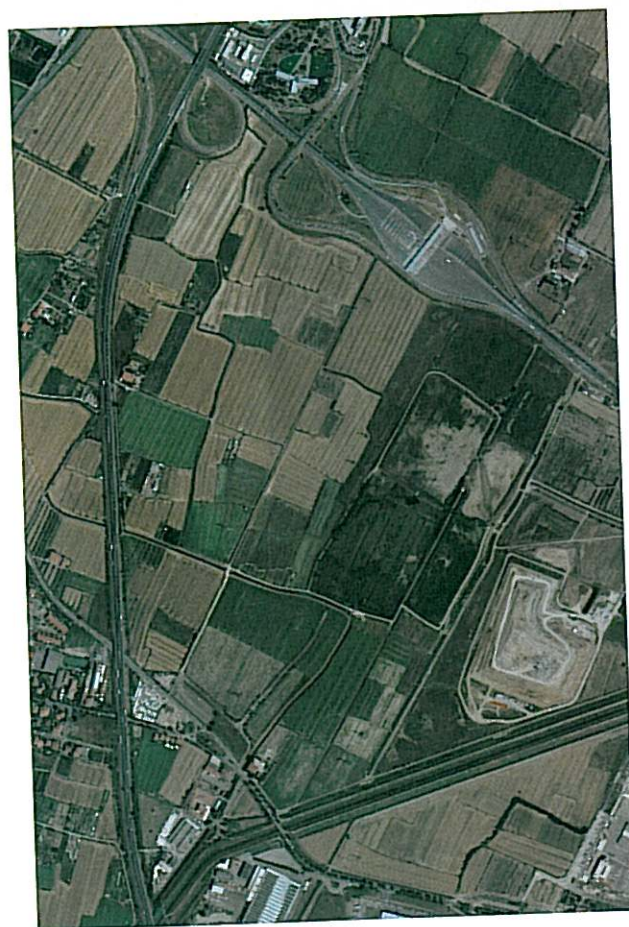
Fig. 89  
La zona di Focognano al termine della prima fase dei lavori per la costruzione dell'Oasi (anno 1999). Si notano i bacini in disseccamento dopo i lavori di asporto dei pallini di piombo derivanti dalla precedente attività venatoria (vedi testo) e anche l'area, precedentemente coltivata, che sarà trasformata nel nuovo Lago Calice. TerraitalyTM-it2000 - ortofoto digitale a colori dell'intero territorio italiano - ©Compagnia Generale Ripreseeree S.p.A. - Parma.

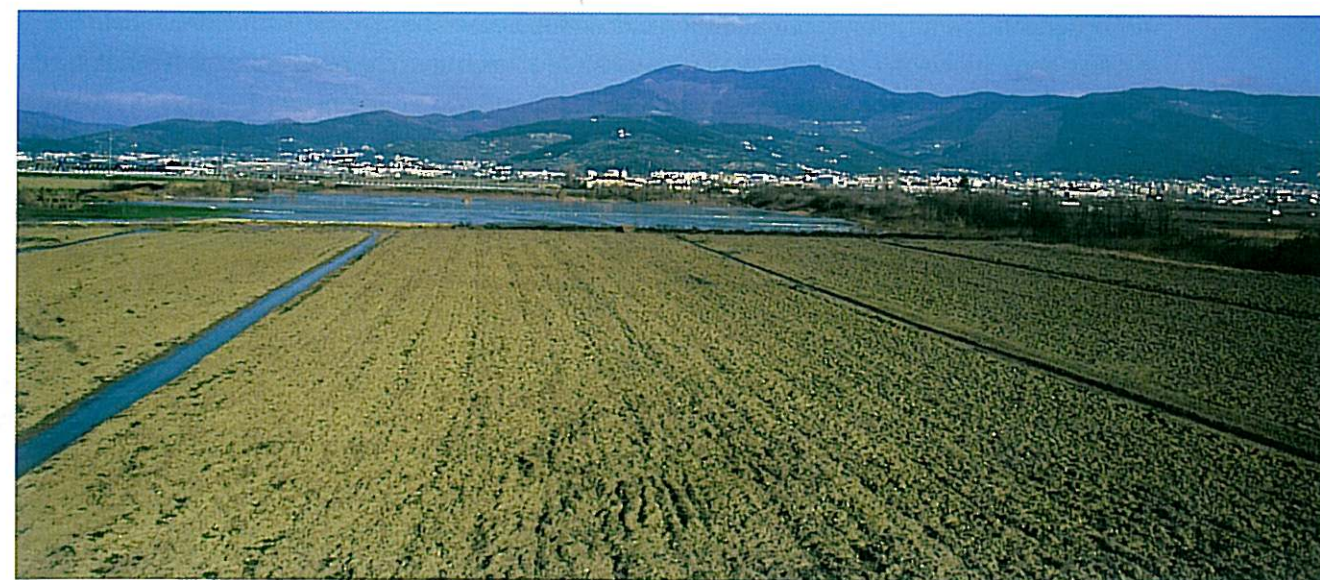
Fig. 90  
Oasi WWF Stagni di Focognano: campo arato prima dell'intervento di costruzione del Lago Calice (anno 1996).

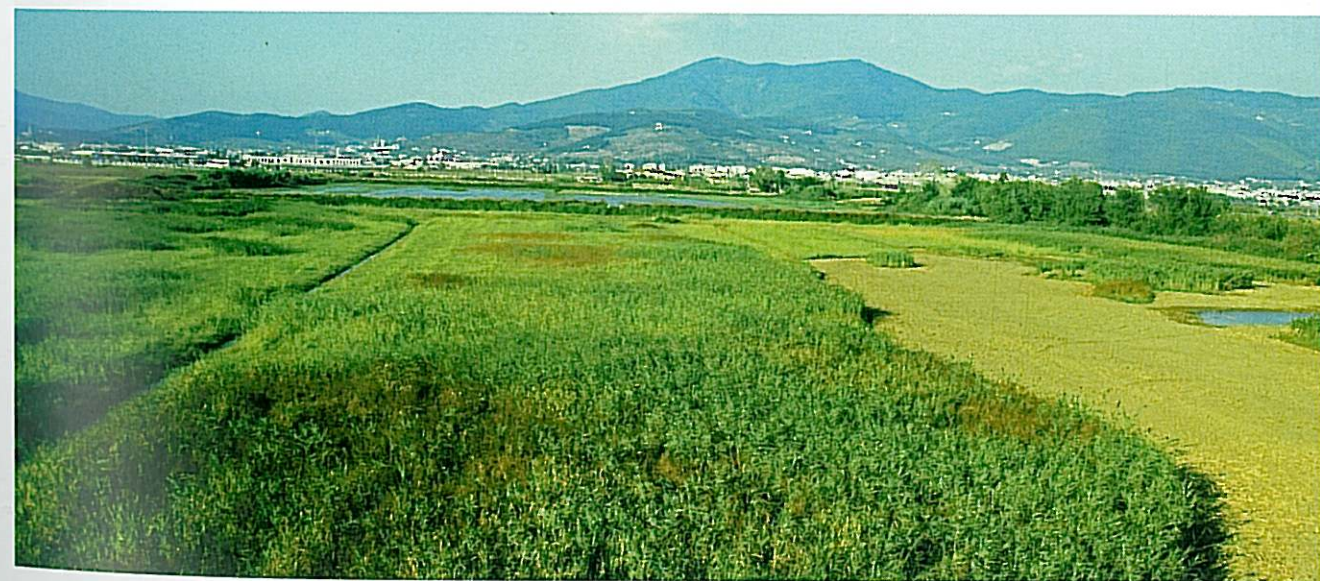
Fig. 91  
Oasi WWF Stagni di Focognano: Lago Calice nel 2002 (fotografato durante il periodo di siccità estiva).
