Trasformazioni del territorio (1954-1993): l'Arno presso Figline Valdarno (FI) - Confronto tra foto aeree del 1954 (sopra) e del 1993 (sotto). In sponda destra sono visibili le confluenze con il T. Faella e con il T. Resco; in sponda sinistra con il Borro Cesto.

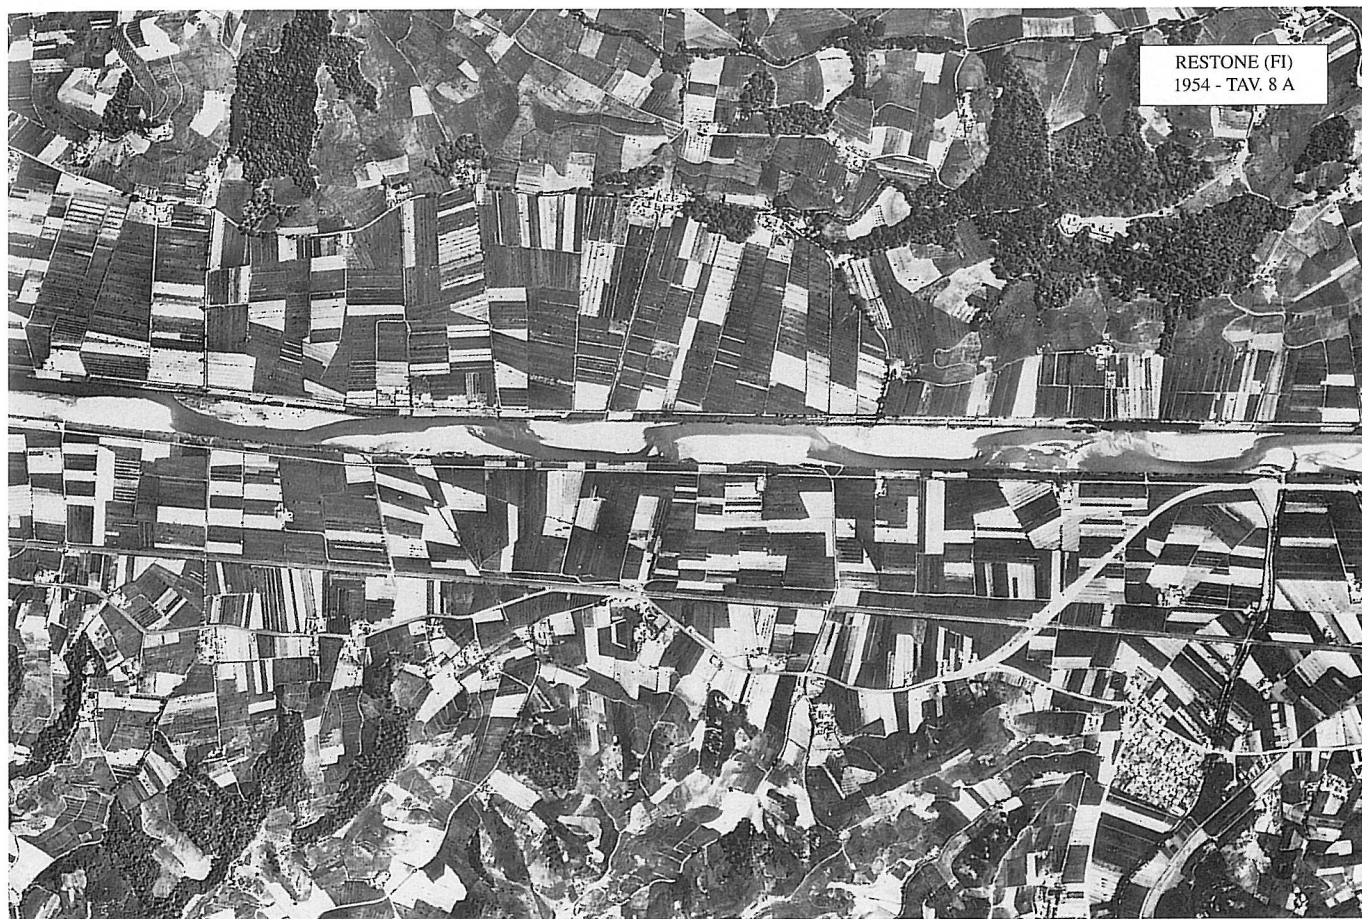
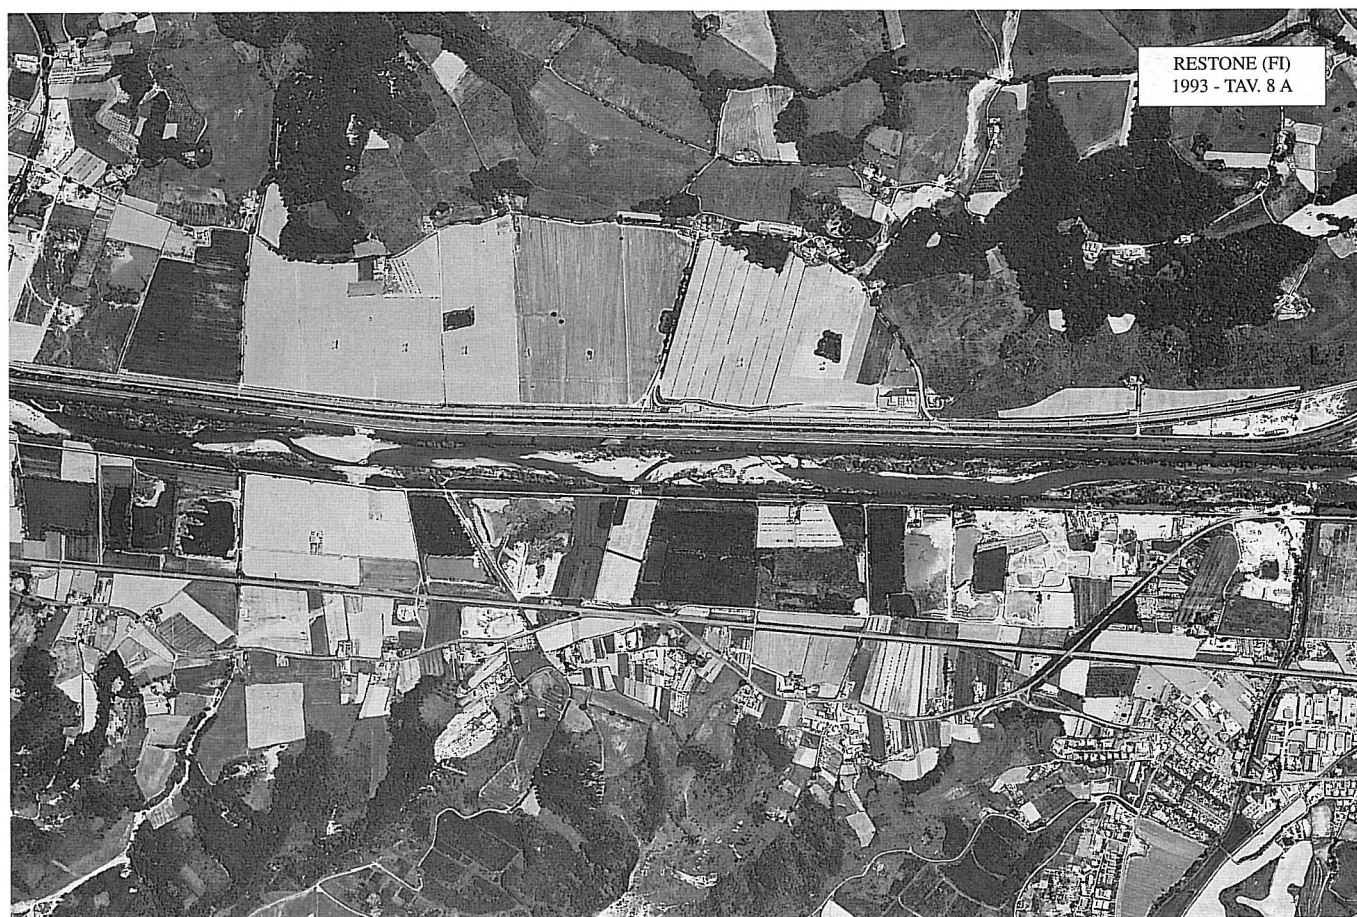
Trasformazioni del territorio (1954-1993): l'Arno presso l'abitato di Restone (FI) - Confronto tra foto aeree del 1954 (sopra) e del 1993 (sotto). Nell'area in sinistra e in destra del fiume, il piano di bacino individua casse di espansione per la riduzione del rischio idraulico.

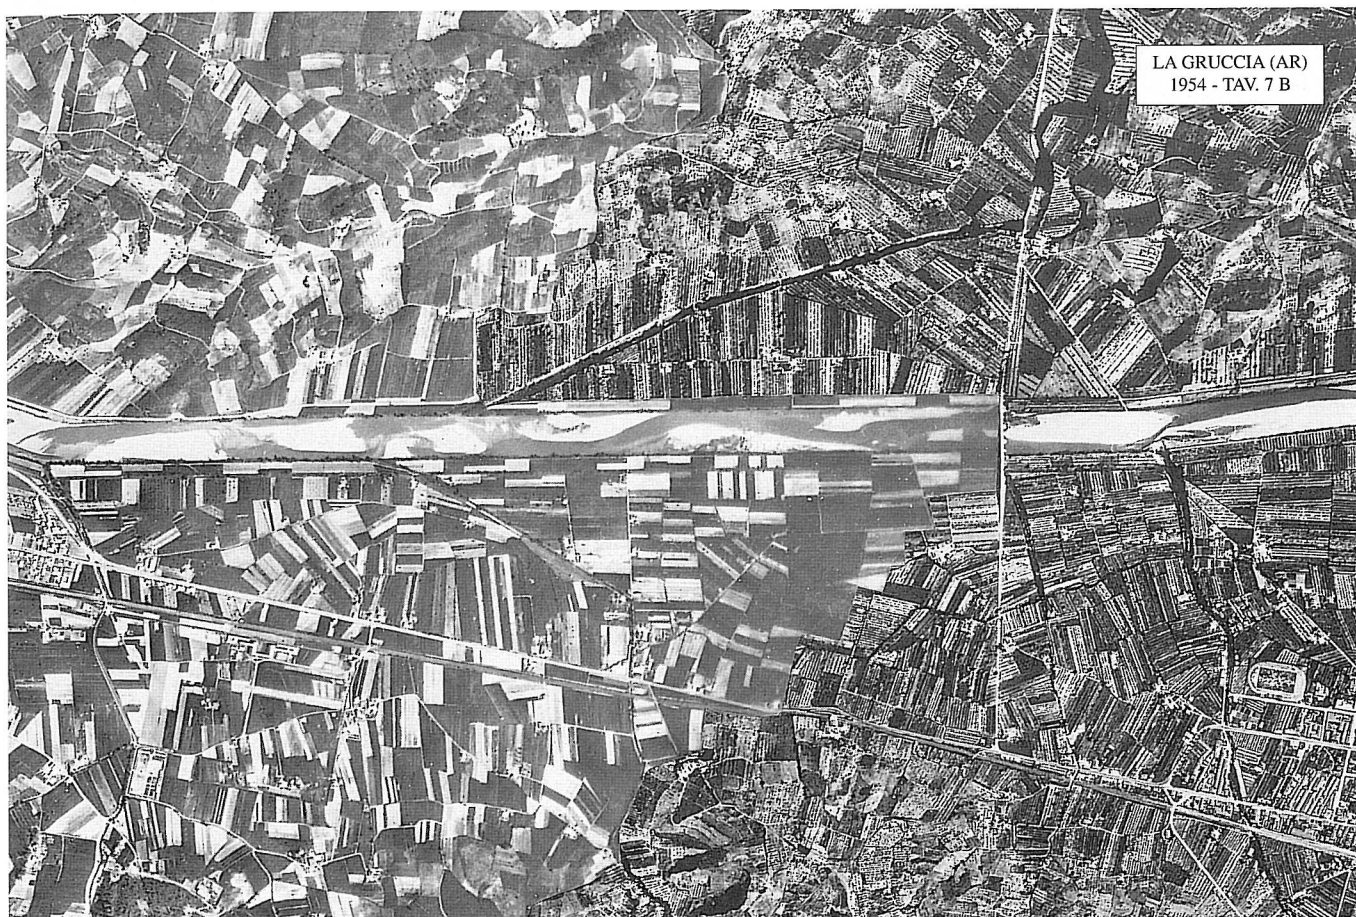
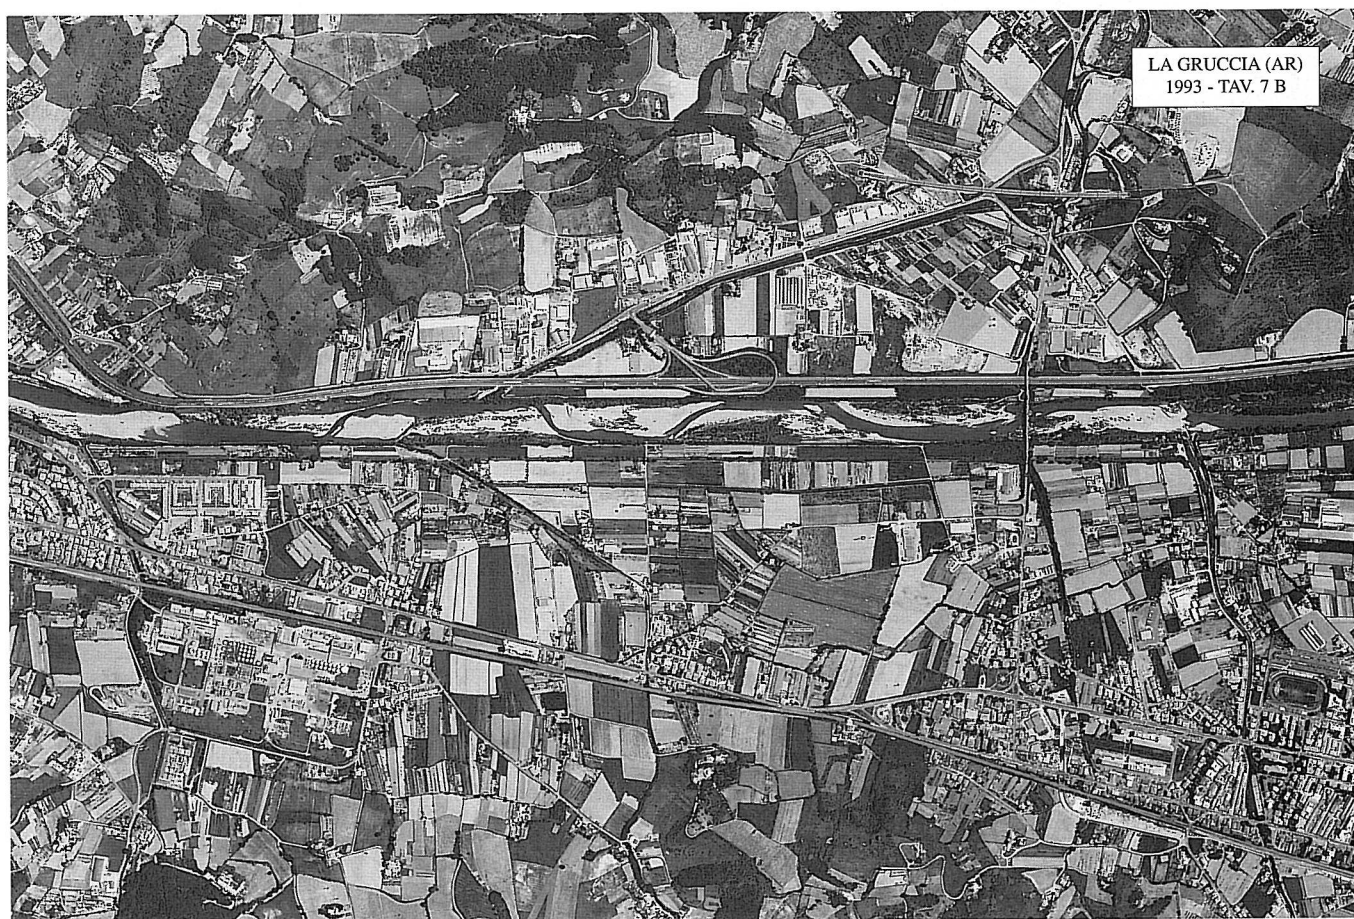
LA GRUCCIA (AR)
1954 - TAV. 7 B

Trasformazioni del territorio (1954-1993): l'Arno alla confluenza con il Torrente Ciuffenna - La scomparsa del reticolo idraulico minore e agrario e lo sviluppo edilizio nelle aree di pertinenza fluviale nel confronto tra foto aeree del 1954 (sopra) e del 1993 (sotto).

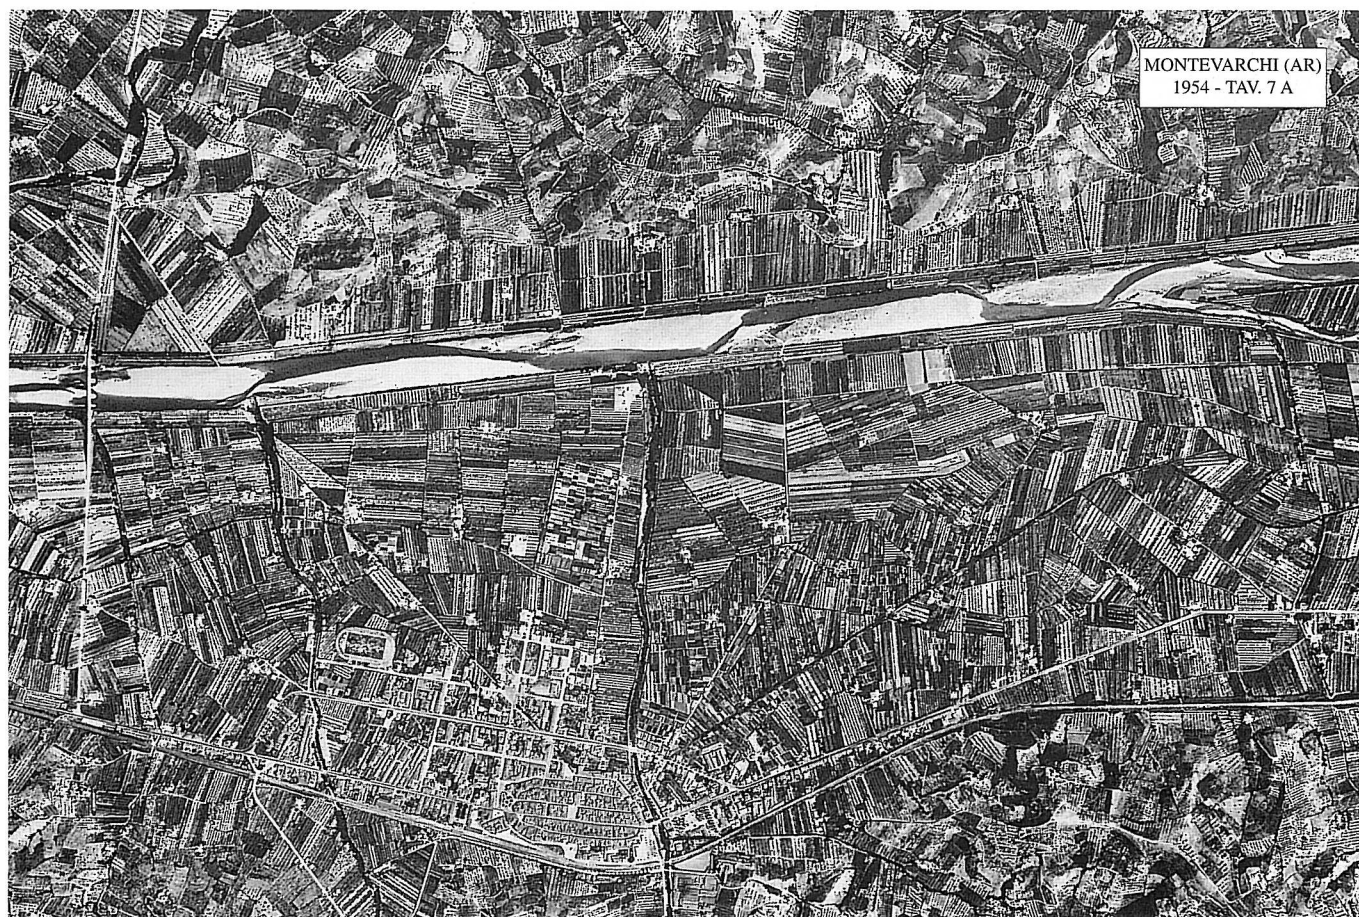
Trasformazioni del territorio (1954-1993): l'Arno presso Montevarchi (AR) - La riduzione del reticolo idraulico minore e agrario e lo sviluppo edilizio nelle aree di pertinenza fluviale nel Confronto tra foto aeree del 1954 (sopra) e del 1993 (sotto). Nelle foto, a destra, in alto, è visibile la confluenza dell'Arno con il T. Ambra.

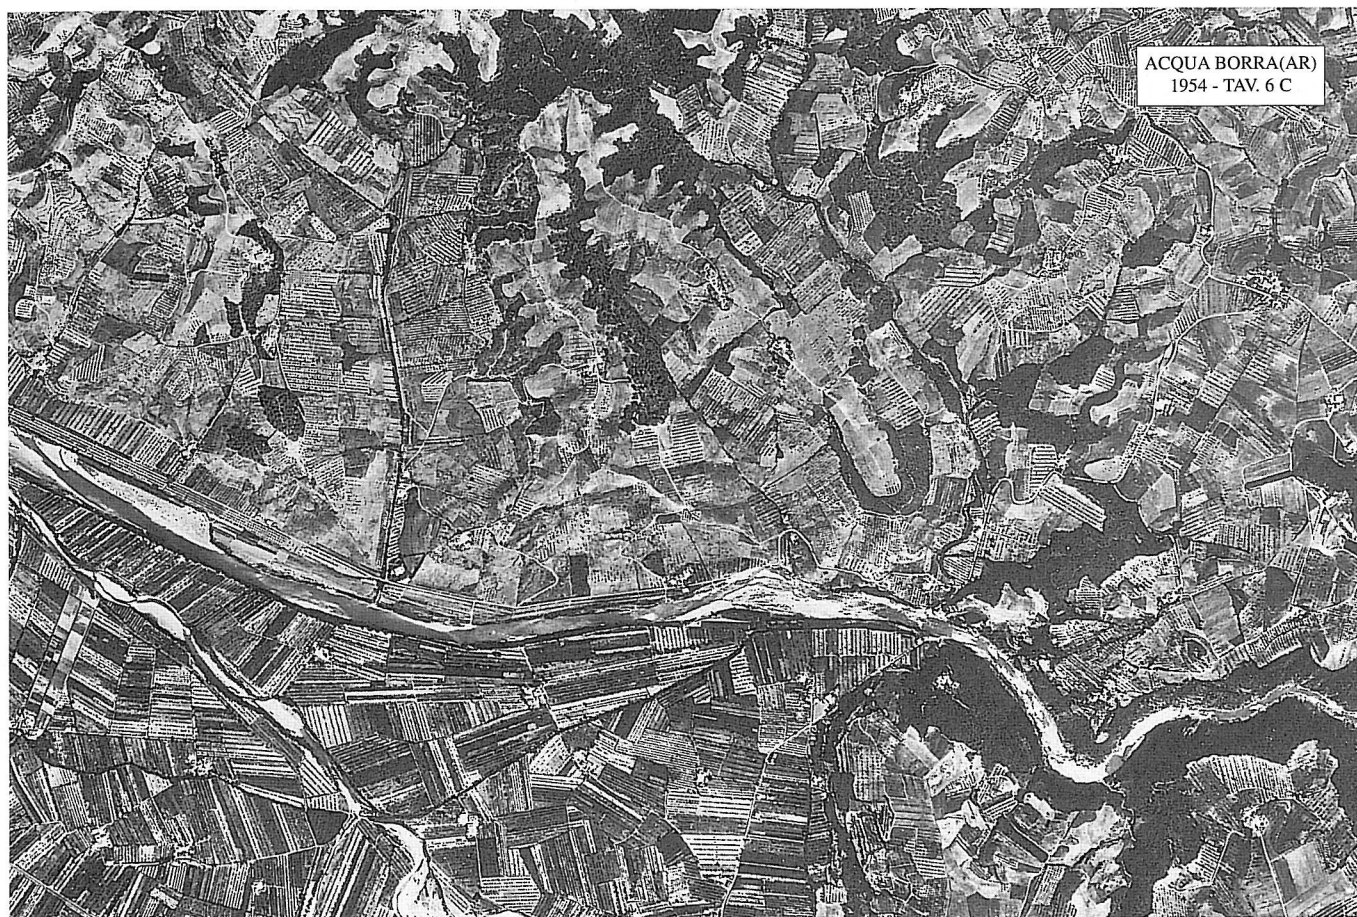
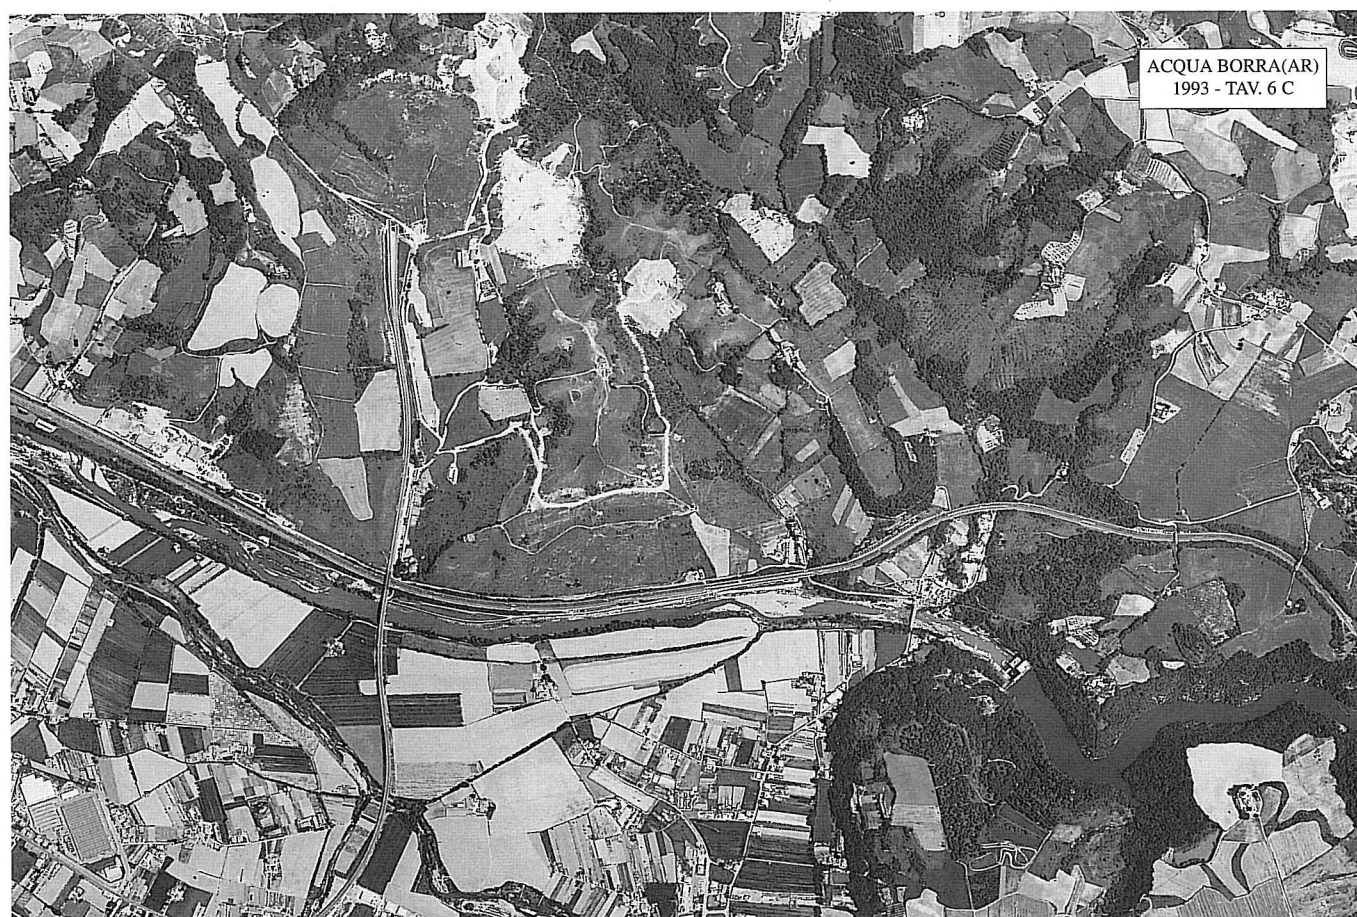
Trasformazioni del territorio (1954-1993): l'Arno alla confluenza con il T. Ambra - Confronto tra foto aeree del 1954 (sopra) e del 1993 (sotto).

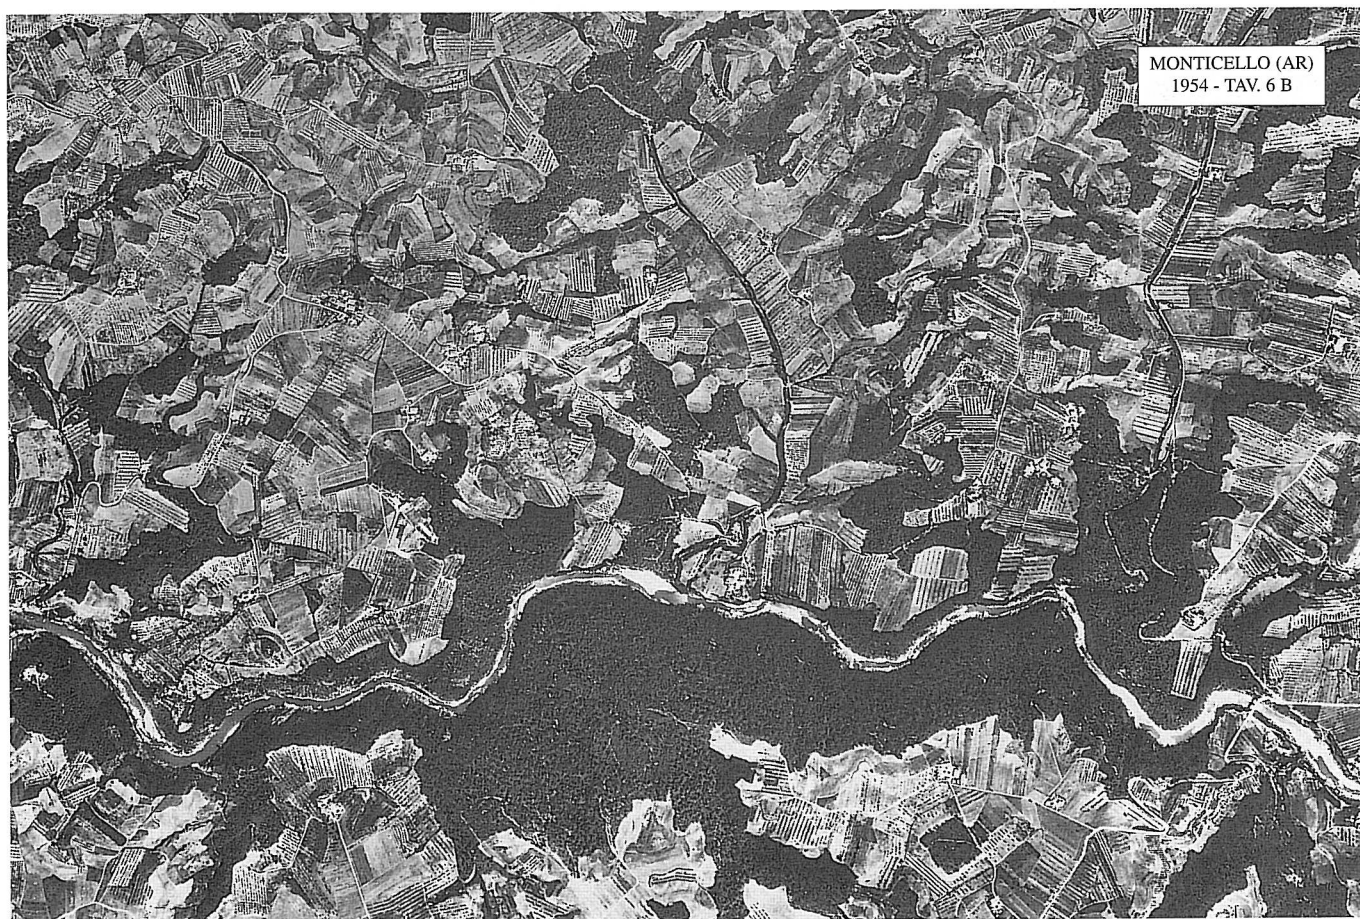
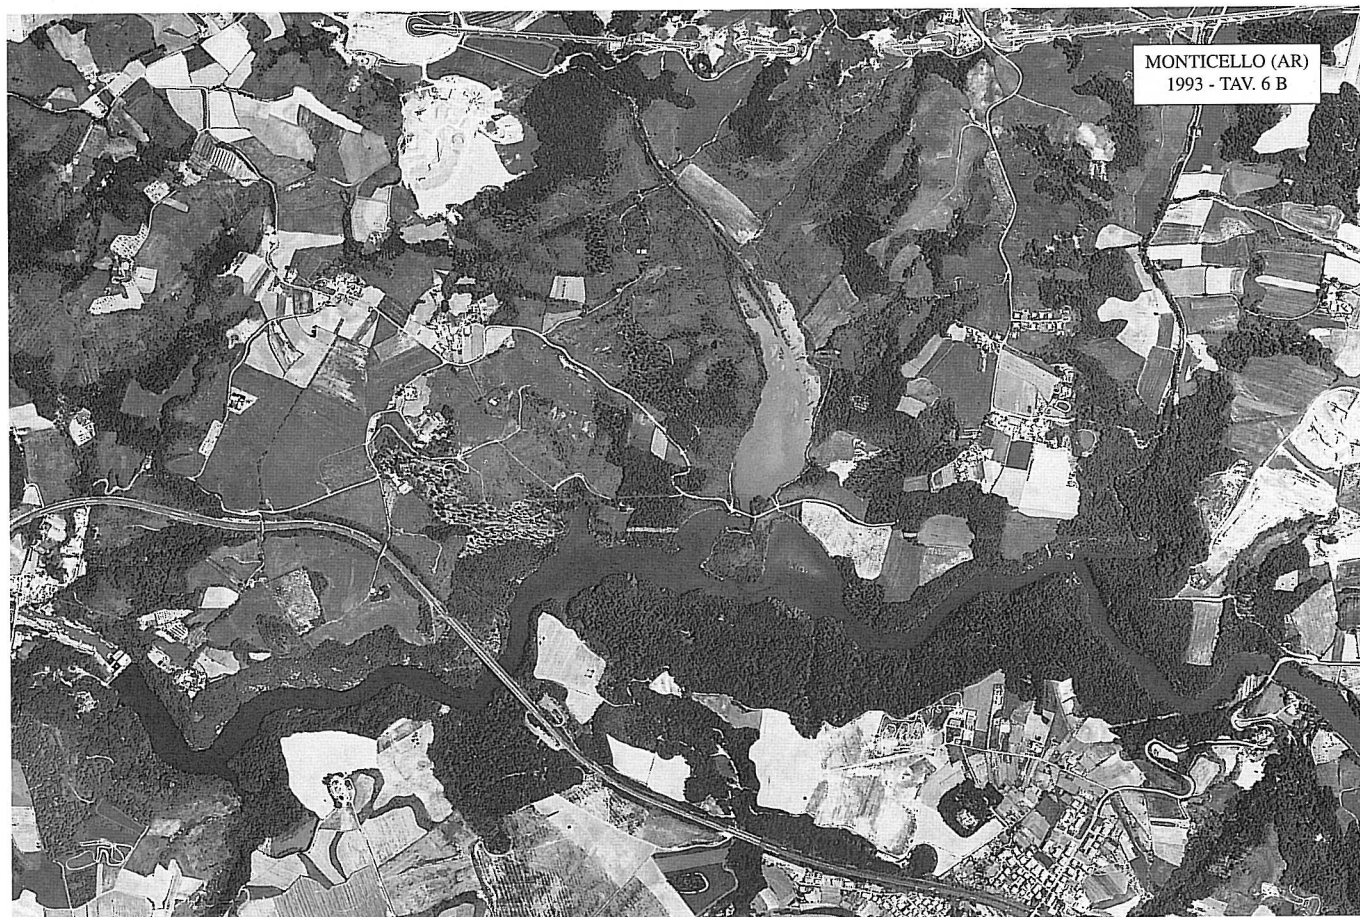
Trasformazioni del territorio (1954-1993): la valle dell'Arno in corrispondenza della diga ENEL di Levane (AR)
 - Confronto tra foto aeree del 1954 (sopra) e del 1993 (sotto). La costruzione della diga fu terminata nel 1958.
 Al centro, in alto, la confluenza con i torrenti Ascione e Agna.

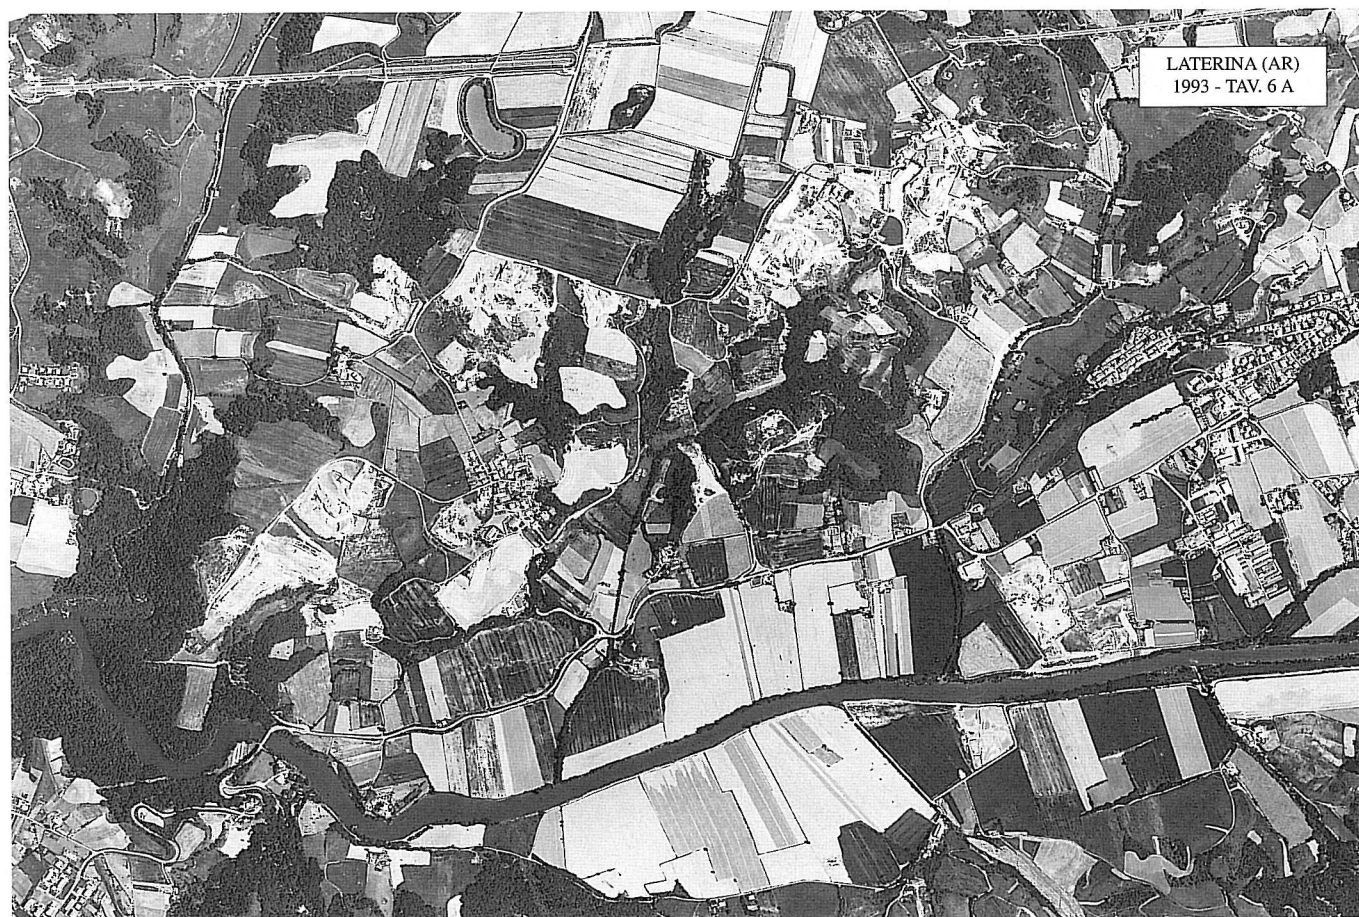
LATERINA (AR)
1954 - TAV. 6 A

Trasformazioni del territorio (1954-1993): l'Arno presso Laterina (AR) e la confluenza con il T. Oreno - Confronto tra foto aeree del 1954 (sopra) e del 1993 (sotto). Nella foto del 1993 è visibile, tra l'altro, la terminazione dell'invaso ENEL di Levane, lungo il corso dell'Arno.

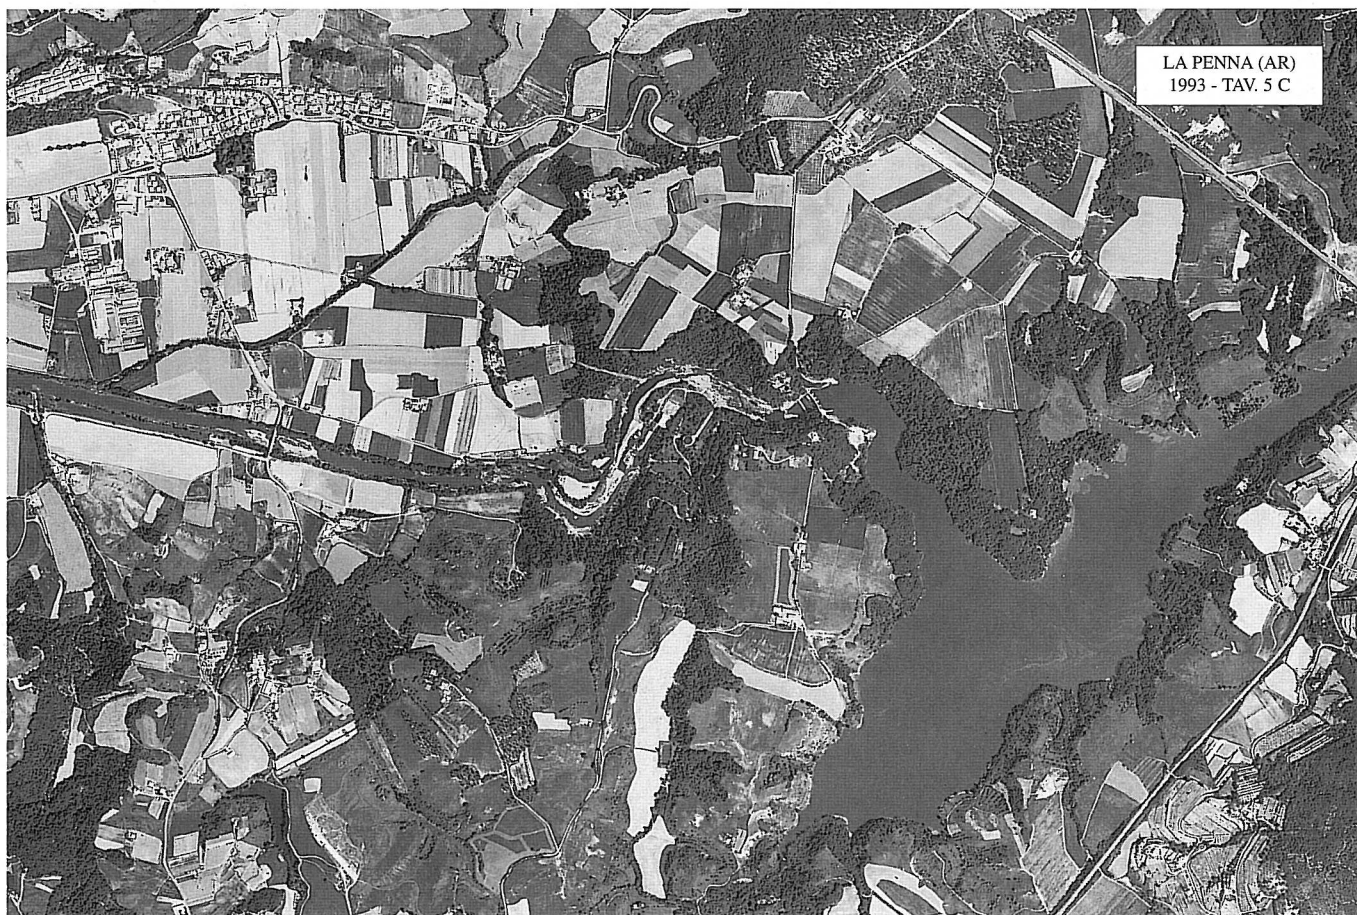
LA PENNA (AR)
1954 - TAV. 5 C

Trasformazioni del territorio (1954-1993): l'Arno presso La Penna (AR) - Confronto tra foto aeree del 1954 (sopra) e del 1993 (sotto). La presenza della diga, la cui costruzione è terminata nel 1957, ha modificato completamente il paesaggio. A sinistra, in alto, lo sviluppo dell'abitato di Laterina e della zona industriale.
