## 5. Risultati finali e criticità

### **Il bilancio delle acque superficiali**

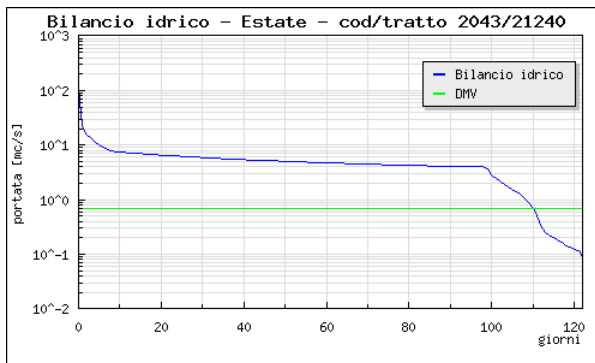
Figura 161 - Sieve Inferiore – Classe criticità 2 (deficit idrico medio)

Mentre nel tratto di monte le portate risultano inferiori al DMV per durate superiori ai 30 giorni, la situazione nelle due sezioni di valle si attesta ad un livello di deficit idrico medio, con una partita inferiore al DMV per circa 10 giorni.

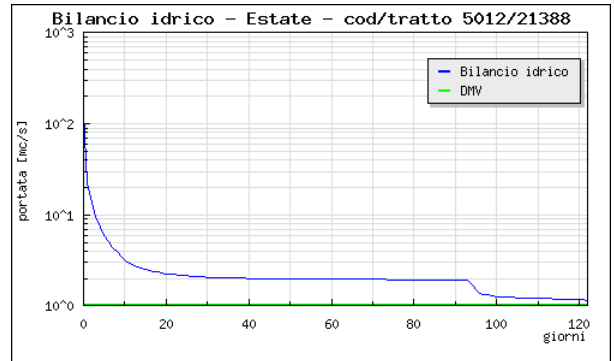
Figura 173 - Ombrone alla confluenza con il fiume  
Arno – Classe criticità 1 (deficit idrico nullo)

Mentre la porzione di monte del bacino risulta in condizioni estremamente critiche, la situazione si ribalta nella parte di valle, in cui i contributi delle restituzioni assicurano una portata costantemente superiori al DMV.
